【公表用予算説明資料】

令和6年度補正予算

一般会計補正予算（第5号）

鹿児島県 南九州市

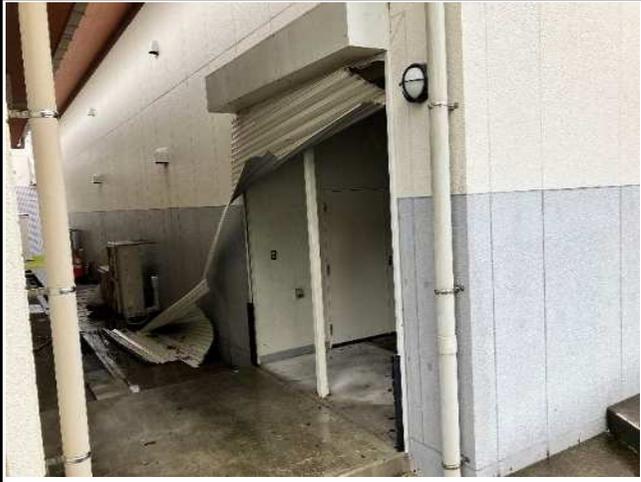
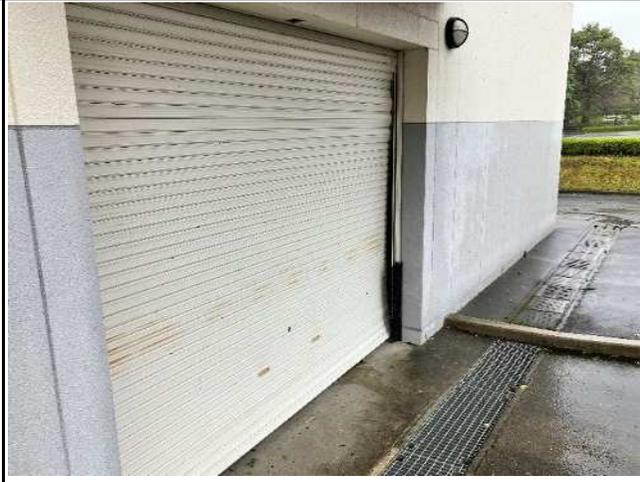
No.1 知覧特攻平和会館収蔵庫	No.1 知覧特攻平和会館収蔵庫	No.1 知覧特攻平和会館視聴覚室

<ul style="list-style-type: none">・収蔵庫出入口シャッター破損状況・面積8.4㎡	<ul style="list-style-type: none">・収蔵庫出入口シャッター破損状況・面積8.4㎡	<ul style="list-style-type: none">・空調機室外機状況・平成3年視聴覚室増築時に設置されたとみられる

款	02: 総務費	事業名	02: 一般経費			一般財源
			01: 一般経費			
項	01: 総務管理費	予算額	特定財源			一般財源
			国県支出金	地方債	その他	
目	12: 平和会館管理費	10,329	0	0	10,329	0
<p>【補正理由】 台風10号により被災した平和会館収蔵庫シャッター及び講話室・視聴覚室の空調設備の修繕・取替に要する経費を計上するもの</p> <p>【補正内容】 需用費：収蔵庫シャッター修繕及び講話室空調設備修繕 工事請負費：視聴覚室空調設備取替工事</p>						
管理係						
款	02: 総務費	事業名	04: 各種文化財保存管理事業費			一般財源
			01: 史跡等保存管理事業費			
項	01: 総務管理費	予算額	特定財源			一般財源
			国県支出金	地方債	その他	
目	15: 文化財保護費	363	0	0	0	363
<p>【補正理由】 台風10号により亀甲城跡北側で発生した倒木の除去及び知覧城跡で発生した管理用道路陥没の復旧に要する経費を計上するもの</p> <p>【補正内容】 委託料：亀甲城跡北側倒木撤去業務委託 知覧城跡管理用道路復旧業務委託</p>						
文化財係

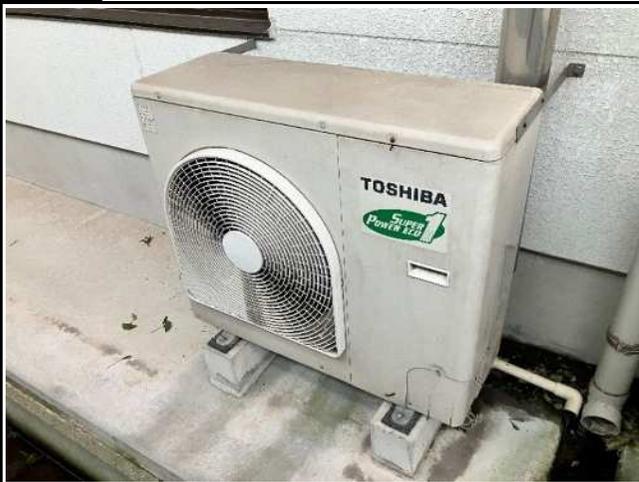
No.1 知覧特攻平和会館講話室

<ul style="list-style-type: none">・空調機室外機状況・平成13年講話室増築時に設置されたとみられる

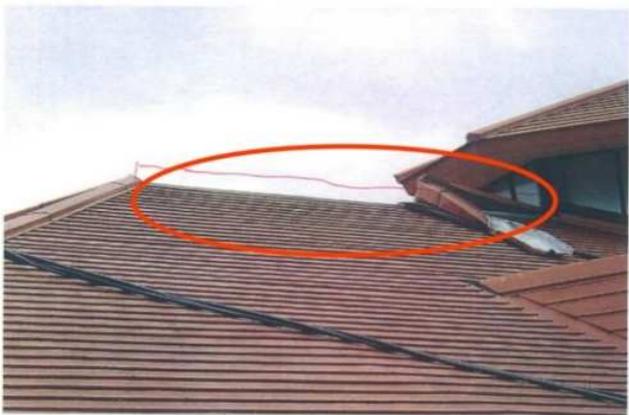
<p>管理棟 大屋根 棟包み破損</p>	<p>管理棟 屋根隅棟包み破損(2か所)</p>	<p>浴室棟 壁破損</p>

款	03: 民生費	事業名	01: 温泉センター管理費			
項	01: 社会福祉費		01: 温泉センター管理費			
目	03: 温泉施設費	予算額	特定財源			一般財源
			国県支出金	地方債	その他	
		376	0	0	0	376
<p>【補正理由】 台風10号により被災したえい中央温泉センターの復旧に要する経費を計上するもの</p> <p>【補正内容】 需用費：管理棟屋根及び浴室棟壁の破損部の修繕</p>						
社会福祉係						
款	03: 民生費	事業名	01: 一般経費			
項	01: 社会福祉費		01: 一般経費			
目	07: 老人福祉センター管理運営費	予算額	特定財源			一般財源
			国県支出金	地方債	その他	
		1,298	0	0	0	1,298
<p>【補正理由】 台風10号により被災した知覧老人福祉センター事務室の空調設備の修繕に要する経費を計上するもの</p> <p>【補正内容】 需用費：知覧老人福祉センター事務室空調設備修繕</p>						
高齢者福祉係

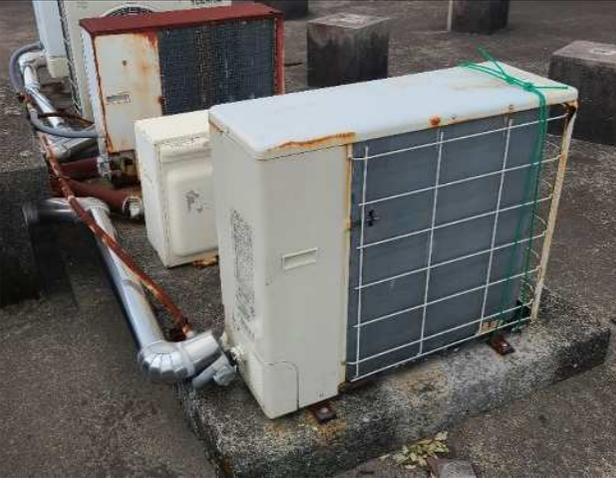
No.1 知覧老人福祉センター	No.1 知覧老人福祉センター	No.1 知覧老人福祉センター

<p>室外機 破損による動作不能</p>	<p>室外機 破損による動作不能</p>	<p>室外機 破損による動作不能</p>

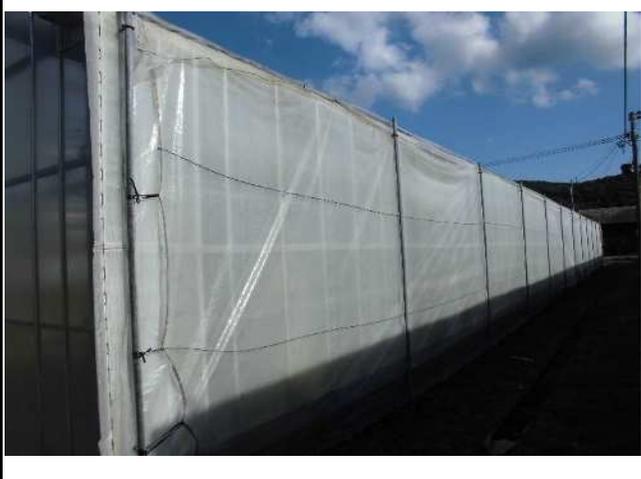
201号 西側サイド 被覆及びネット	201号 東側サイド 被覆及びネット	201号 北妻部 被覆

<p>被覆及びネット破損</p>	<p>被覆及びネット破損</p>	<p>被覆破損</p>

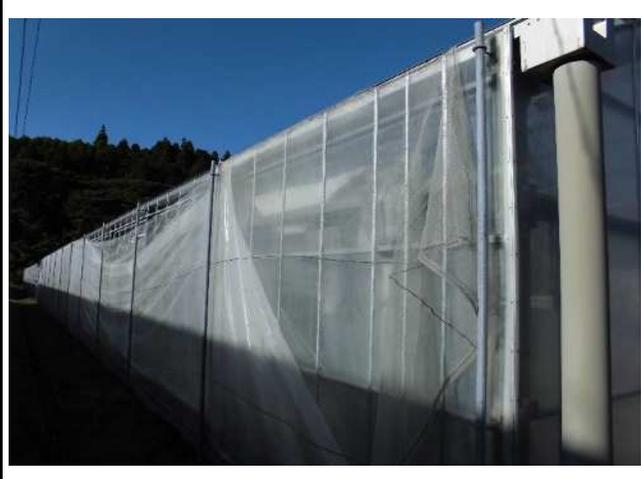
301号 西サイド 被覆及びネット	301号 東サイド 被覆及びネット	301号 北妻部 被覆

<p>被覆及びネット破損</p>	<p>被覆及びネット破損</p>	<p>被覆破損</p>

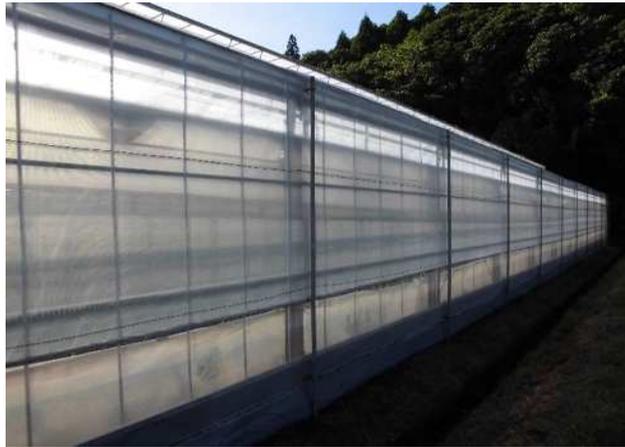
302号 東サイド 被覆及びネット

被覆及びネット破損

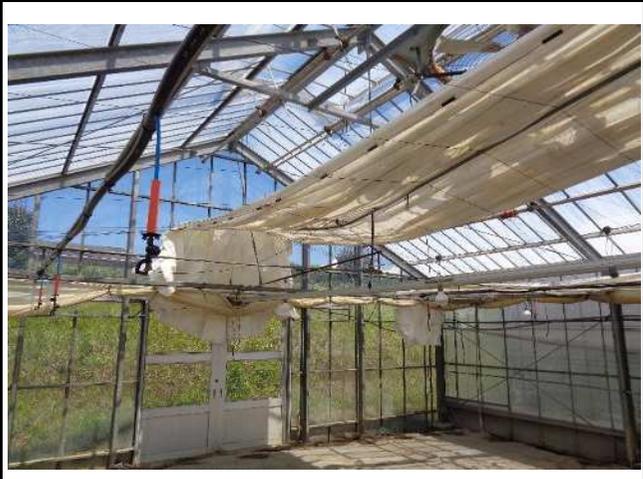
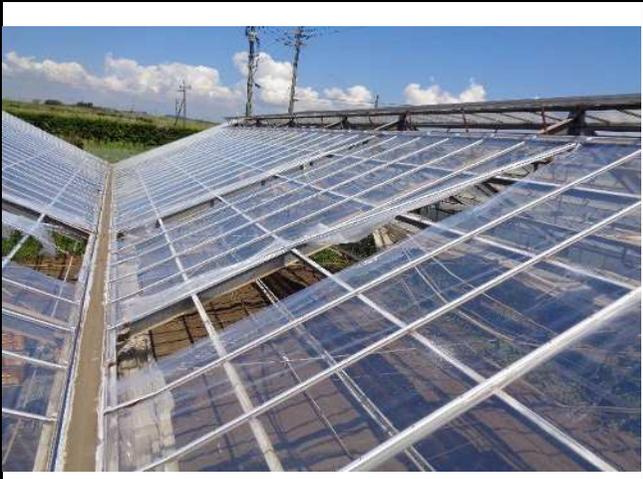
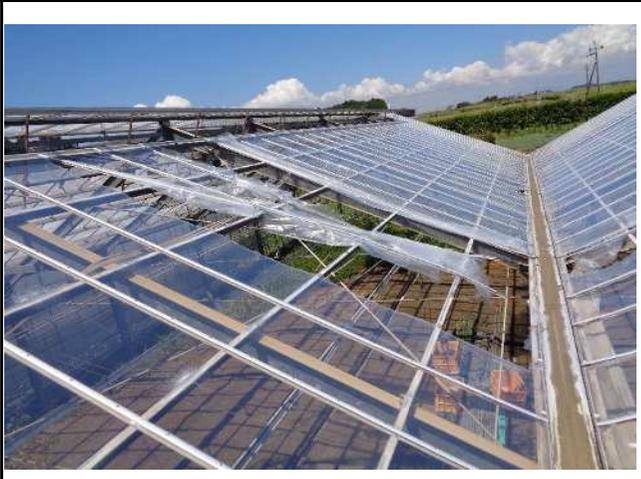
ワイヤ破損	ワイヤ破損	ワイヤ, パイプ破損
硬プラハウス 研修2号 東側二重カーテン	硬プラハウス 研修5号 谷東部 天井被覆等	硬プラハウス 研修5号 谷西部 天井被覆等

ワイヤ破損	被覆及びピットハル破損	被覆及びピットハル破損

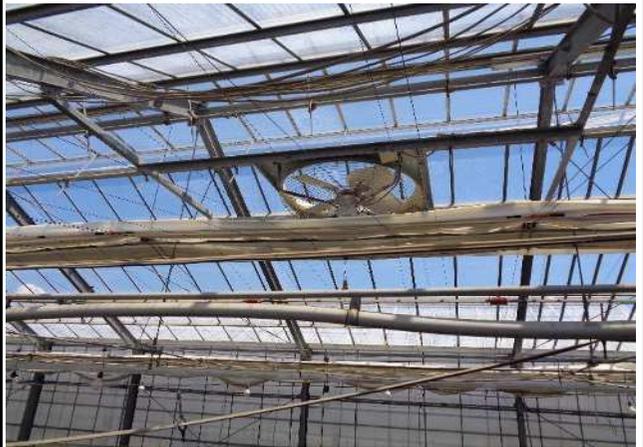
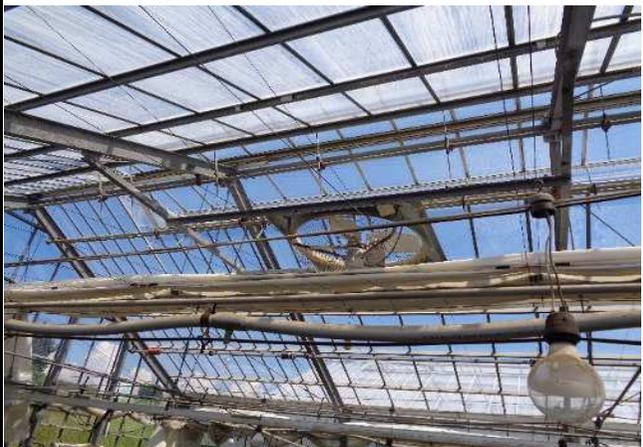
硬プラハウス 研修1号 東側北天窗ファン	硬プラハウス 研修1号 東側南天窗ファン

モーター不動	モーター不動

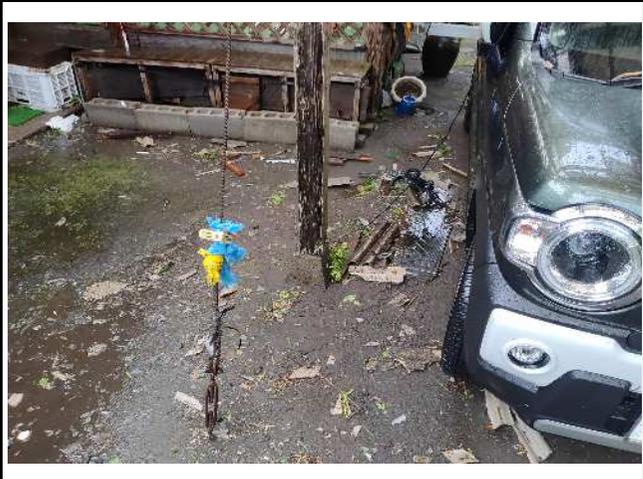
屋根スレート等飛散状況		フロント凹み

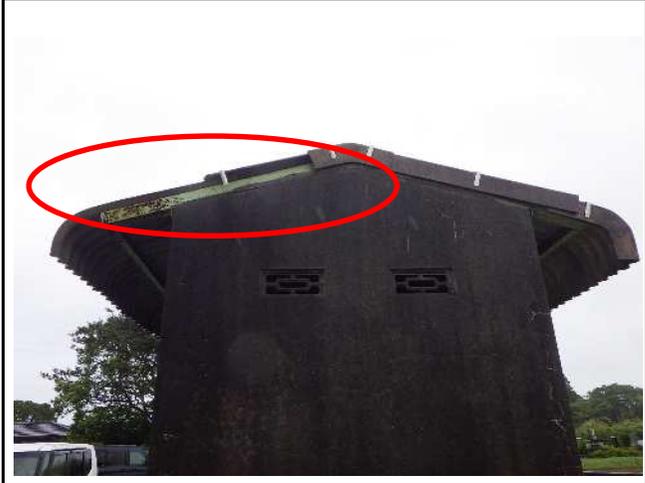
<p>No.22 公営霜出団地H棟プロパン庫外観</p>	<p>No.23 被災車両</p>	<p>No.24 ボディ凹み</p>

<p>プロパン庫屋根スレート役物飛散</p>		<p>ボディ凹み</p>

款	07: 土木費	事業名	01: 住宅管理費			
項	07: 住宅費		01: 住宅管理費			
目	02: 住宅管理費	予算額	特定財源			一般財源
			国県支出金	地方債	その他	
		5,815	0	0	0	5,815
<p>【補正理由】 台風10号により公営住宅の屋根等が飛散し民間建物1戸，車両4台に損傷を与えたことによる補償に係る経費を計上するもの</p> <p>【補正内容】 補償，補填及び賠償金：民間建物1戸，車両4台に係る補償金</p>						
市営住宅係						
款	07: 土木費	事業名	01: 住宅整備事業費			
項	07: 住宅費		01: 住宅整備事業費			
目	03: 住宅整備費	予算額	特定財源			一般財源
			国県支出金	地方債	その他	
		12,638	0	0	0	12,638
<p>【補正理由】 台風10号により被災した公営住宅の解体工事に係る経費を計上するもの</p> <p>【補正内容】 工事請負費：水成川公営住宅8・9号解体工事</p>						
市営住宅係

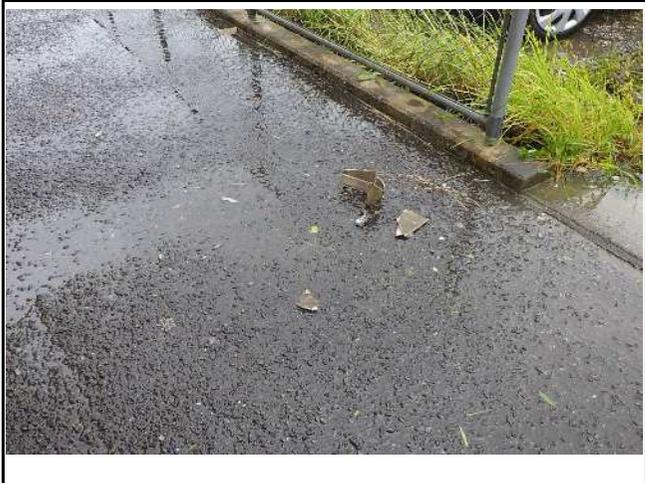
<p>No.25 公営霜出団地H棟プロパン庫屋根飛散状況</p>	<p>No.26 被災車両</p>	<p>No.27 フロントガラス破損</p>

<p>プロパン庫屋根スレート飛散</p>		<p>フロントガラス破損</p>

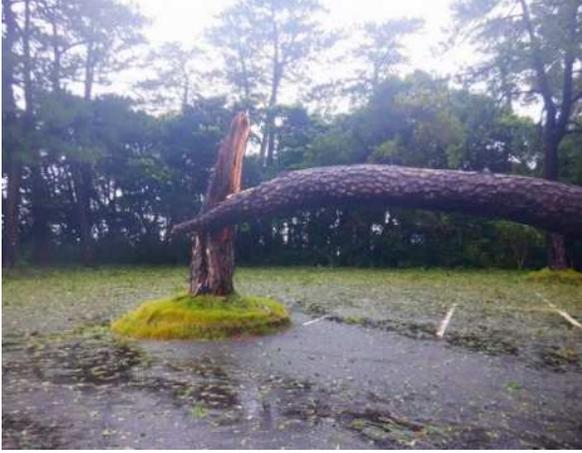
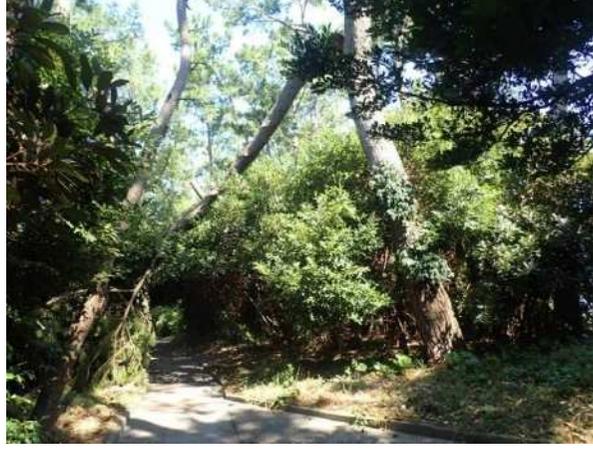
No.5 顛娃運動公園	No.5 顛娃運動公園	No.5 顛娃運動公園

倒木状況	倒木状況	枝折状況

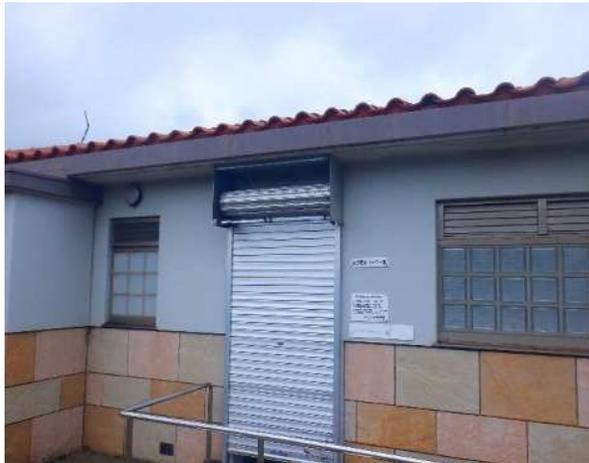
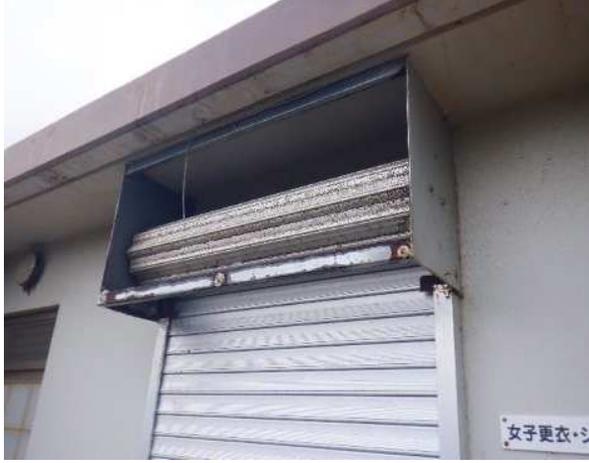
No.8 松ヶ浦シーサイドパーク	No.8 松ヶ浦シーサイドパーク	No.8 松ヶ浦シーサイドパーク

トイレシャッター破損状況	トイレシャッター破損状況	トイレシャッター破損状況

款	10: 災害復旧費	事業名	01: 災害復旧事業費			
			04: 単独分(公園管理係)			
項	02: 公共土木施設災害復旧費	予算額	特定財源			一般財源
目	01: 公共土木施設災害復旧費		国県支出金	地方債	その他	
		6,564	0	0	0	6,564
<p>【補正理由】 台風10号により被災した施設の修繕，倒木処理，電柱倒壊等の復旧に要する経費を計上するもの</p> <p>【補正内容】 需用費：アグリランドえい管理棟，知覧平和公園サッカー場観客席屋根及び松ヶ浦サイドパークトイレシャッター修繕 委託料：諏訪運動公園，塘之池公園 岩屋公園，知覧平和公園，穎娃運動公園，大野岳公園管理道及び戸柱公園の倒木等処理業務委託 諏訪運動公園 南側法面崩壊部伐採等業務委託 岩屋公園 用水路沿い竹倒木処理業務委託 岩屋公園 倒壊電柱等復旧業務委託 西塩屋公園 電柱復旧業務委託 瀬平公園 倒壊外灯等復旧業務委託</p>						
公園管理係						
款	10: 災害復旧費	事業名	01: 災害復旧事業費			
			01: 単独分			
項	03: 文教施設災害復旧費	予算額	特定財源			一般財源
目	01: 公立学校施設災害復旧費		国県支出金	地方債	その他	
		21,187	0	0	0	21,187
<p>【補正理由】 台風10号により被災した学校施設の災害復旧経費を計上するもの</p> <p>【補正内容】 需用費：雨漏り，破損等の修繕（10校），校舎屋根防水修繕（1校） 委託料：倒木等撤去作業（15校），グラウンド整備（1校） 工事請負費：屋内運動場床復旧（1校），テニスコートフェンス復旧（1校）</p>						
総務係

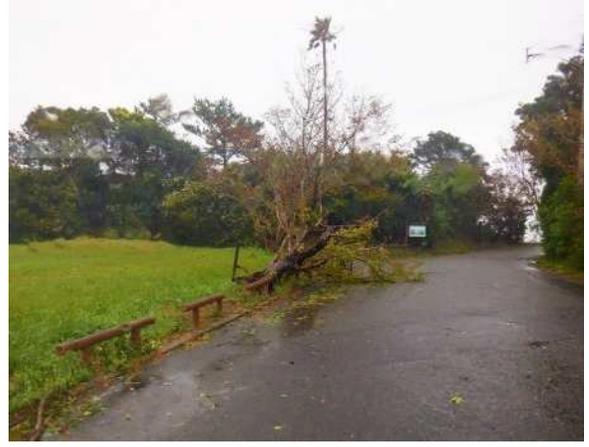
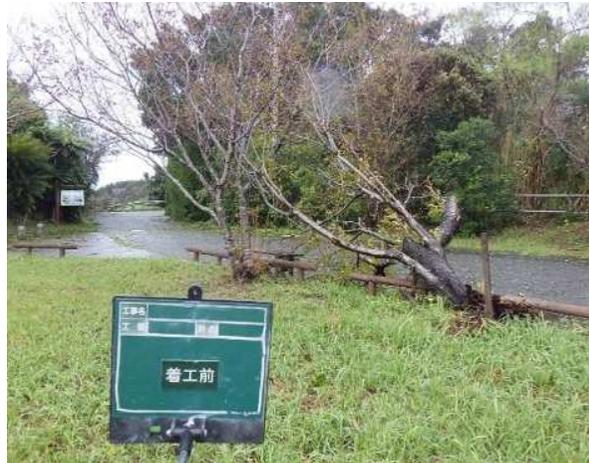
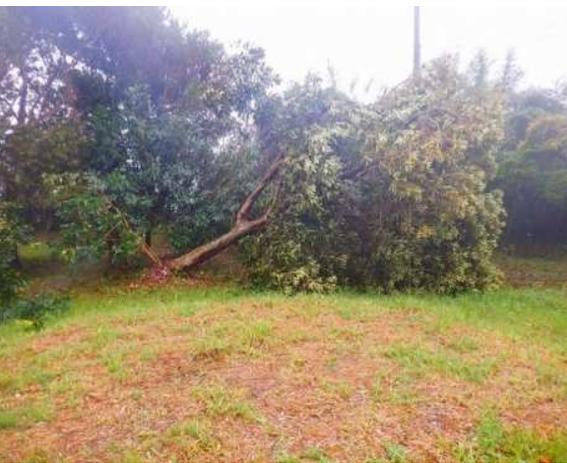
No.9 戸柱公園	No.9 戸柱公園	No.9 戸柱公園

倒木状況	倒木状況	倒木状況

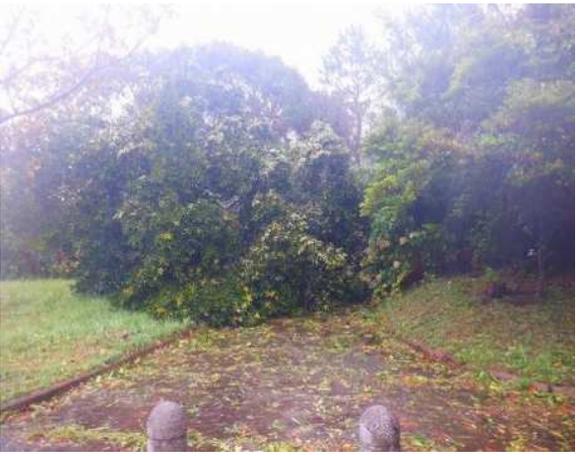
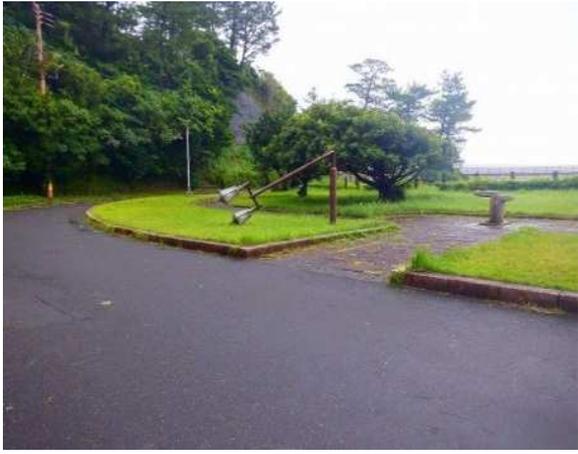
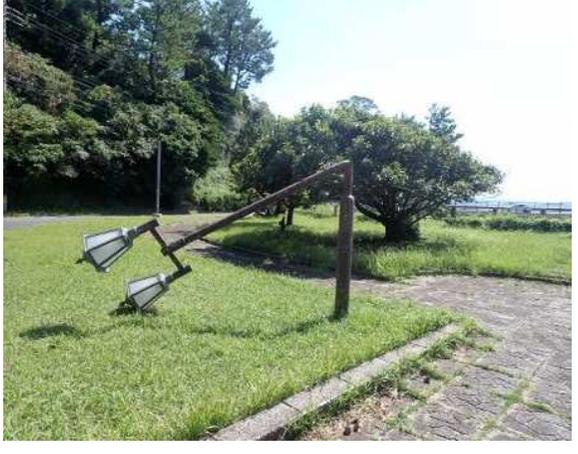
No.9 戸柱公園	No.10 瀬平公園	No.10 瀬平公園

倒木状況	外灯破損状況	外灯破損状況
No.10 瀬平公園	No.10 瀬平公園	No.10 瀬平公園

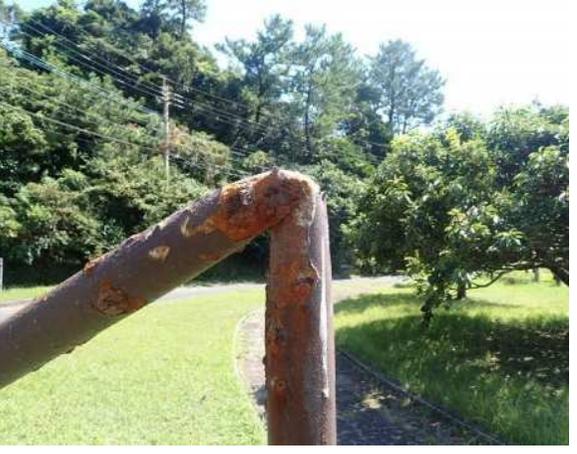
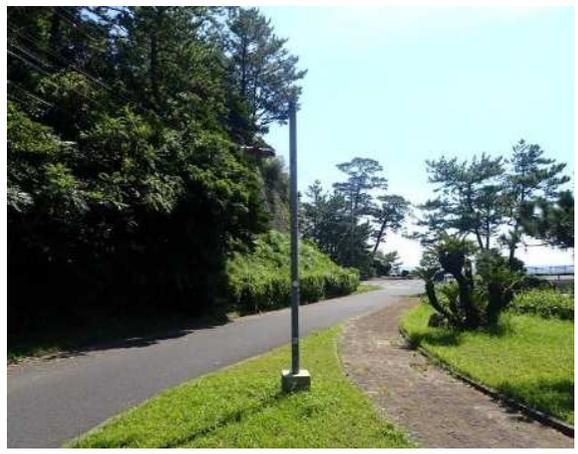
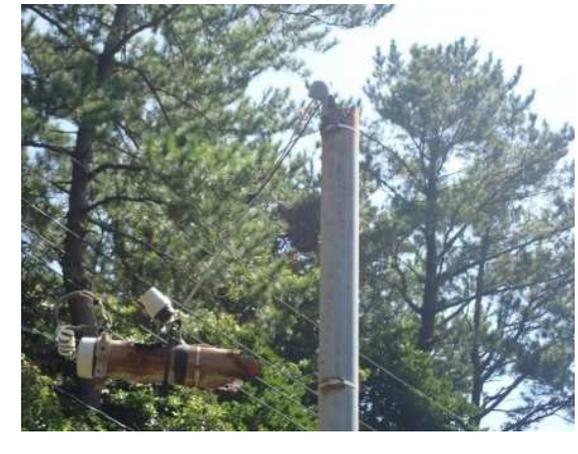
外灯破損状況	引込柱破損状況	引込柱破損状況

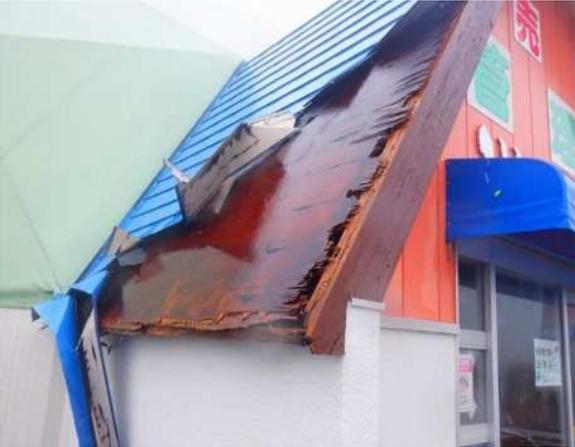
<p>No.11 アグリランドえい</p>	<p>No.11 アグリランドえい</p>

<p>管理棟屋根被災</p>	<p>管理棟屋根被災</p>

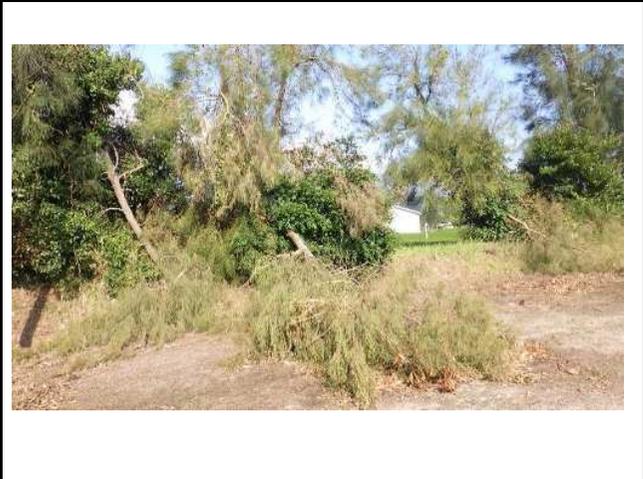
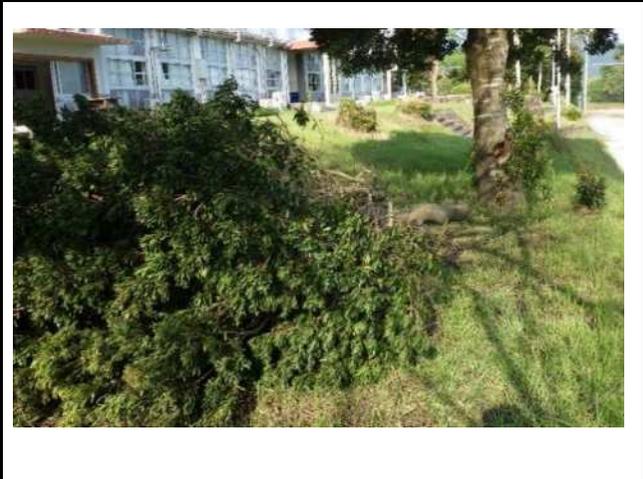
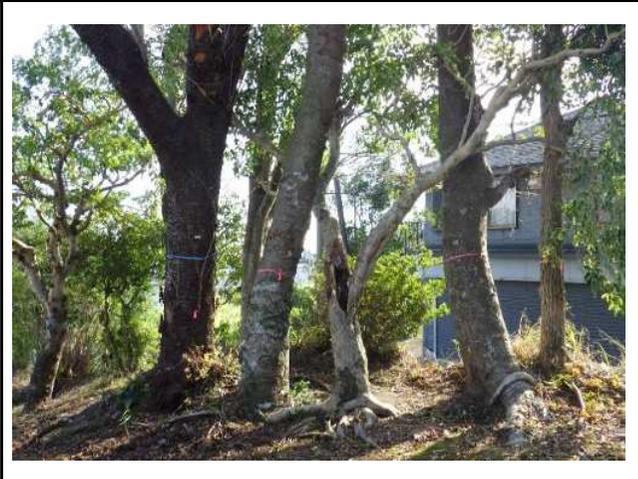
<p>校庭 北東側 倒木3本、根元からでなく、途中から折れている。</p>	<p>管理教室棟前 大枝が折れている。</p>	<p>校庭 西側入口付近 木が裂けている。(伐採)</p>

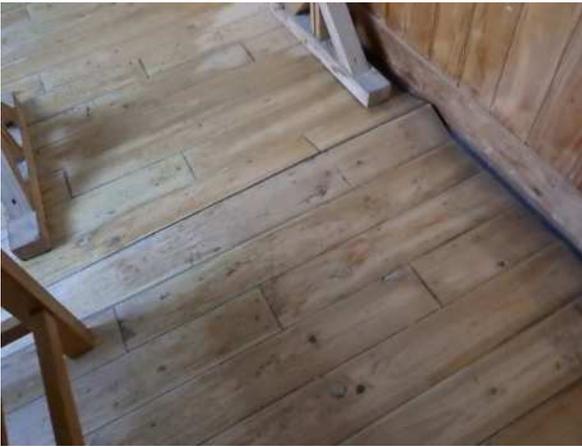
No.6 知覧小学校	No.6 知覧小学校	No.6 知覧小学校

<p>2階渡り廊下 雨漏りにより廊下の板が反ってきている。</p>	<p>2階渡り廊下 左図を横から撮影</p>	<p>2階渡り廊下 雨漏りによる水によりワックスが剥がれている。</p>

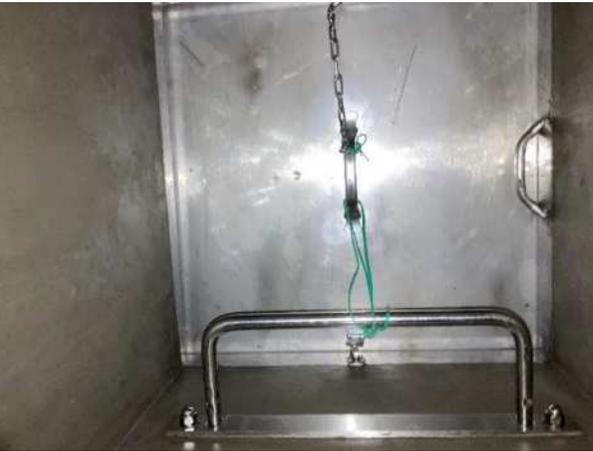
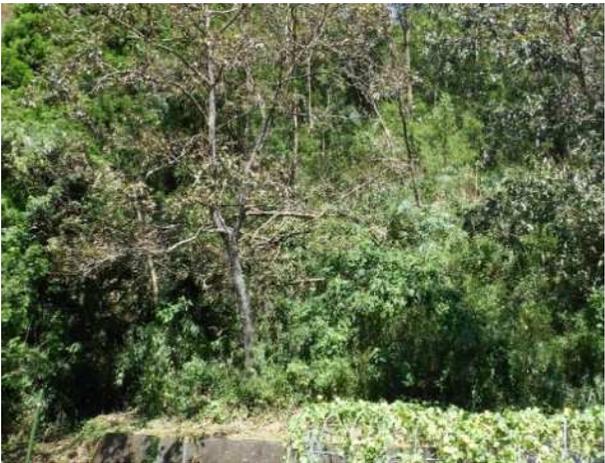
No.6 知覧小学校	No.6 知覧小学校	No.6 知覧小学校

<p>2階点検口 蓋が強風によりずれていた。</p>	<p>2階点検口 強風により蝶番が壊れ、蓋がずれていた。</p>	<p>北側 学校裏の山 木が倒れてきている。(学校林)</p>

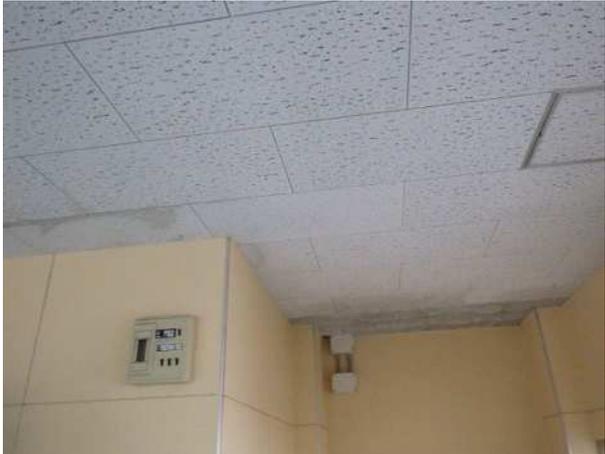
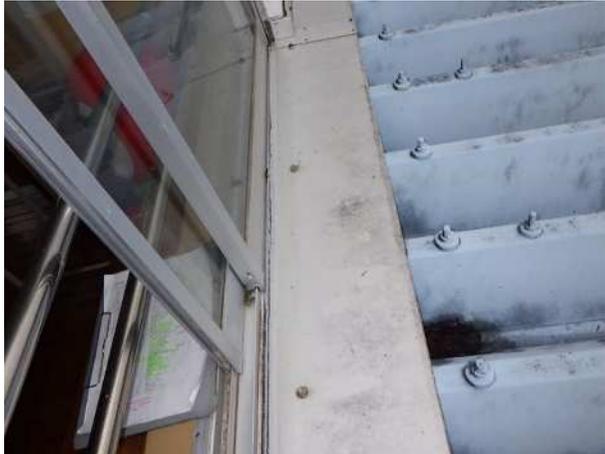
<p>No.6 知覧小学校</p>	<p>No.7 霜出小学校</p>	<p>No.7 霜出小学校</p>

<p>校庭 南門近く 折れた枝を集めたもの</p>	<p>給食コンテナ室 天井の漏水</p>	<p>給食コンテナ室屋根 継ぎ目からの雨水がしみ込んでいる。</p>
<p>No.7 霜出小学校</p>	<p>No.7 霜出小学校</p>	<p>No.7 霜出小学校</p>

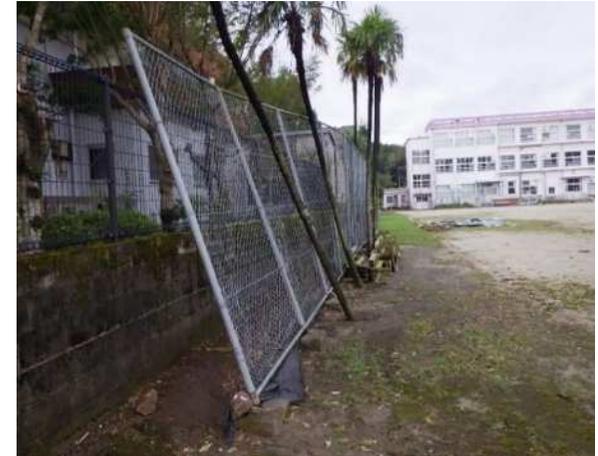
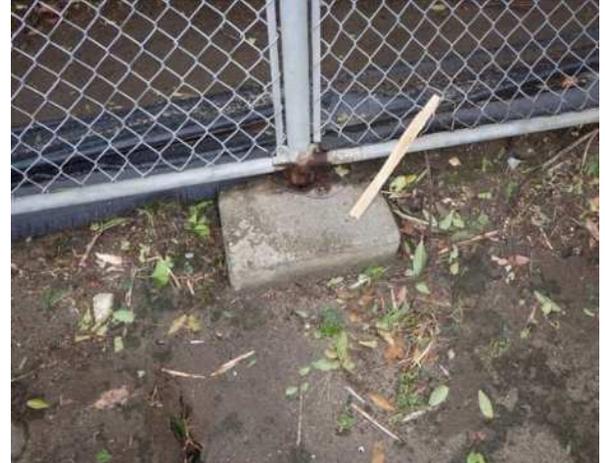
<p>校庭 西側フェンス フェンス倒壊, 倒木</p>	<p>左記 足元</p>	<p>体育館 裏 折れた枝を集めたもの</p>

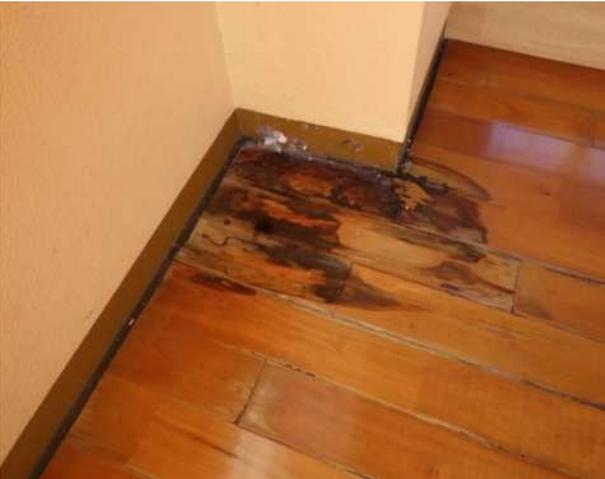
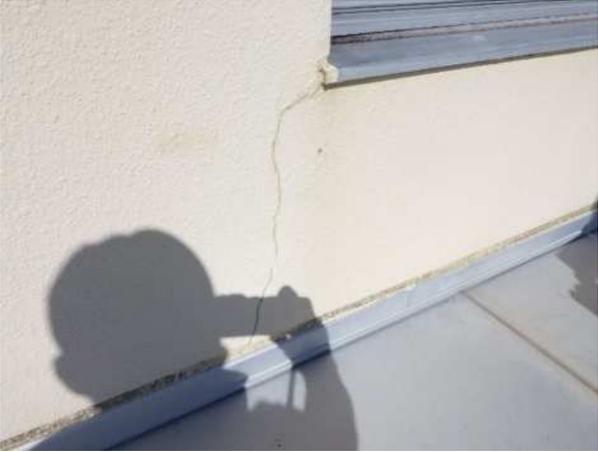
<p>No.8 松ヶ浦小学校</p>	<p>No.9 中福良小学校</p>	<p>No.9 中福良小学校</p>

<p>校舎 北側 大枝が折れている。</p>	<p>校舎東側2階床板 漏水により劣化</p>	<p>校舎東側2階 クラック ここからの浸水</p>
<p>No.9 中福良小学校</p>	<p>No.9 中福良小学校</p>	<p>No.10 松山小学校</p>

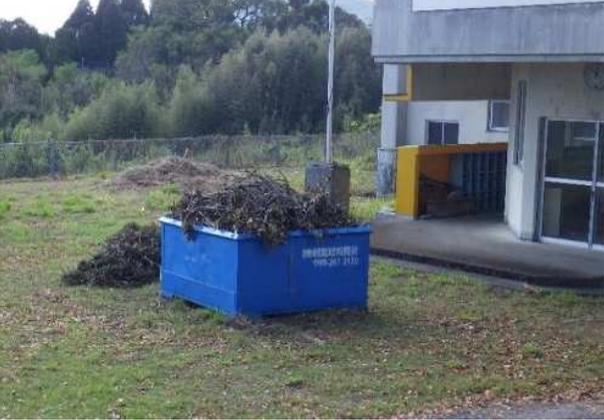
<p>西門横 民家の木によって支えられ、民家の壁にまでは倒れていない。</p>	<p>体育館 旧幼稚園側 倒木と折れた枝</p>	<p>旧幼稚園 折れた枝を集めたもの</p>

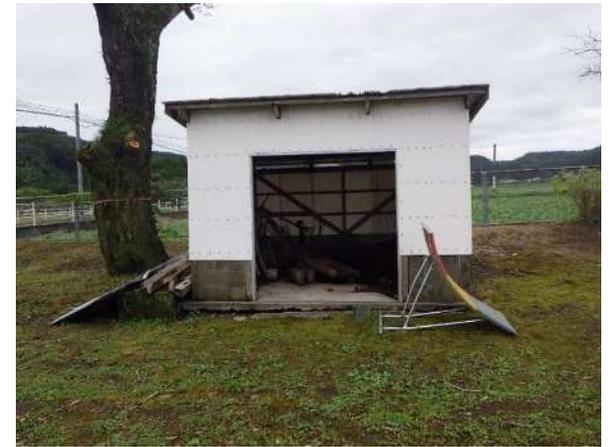
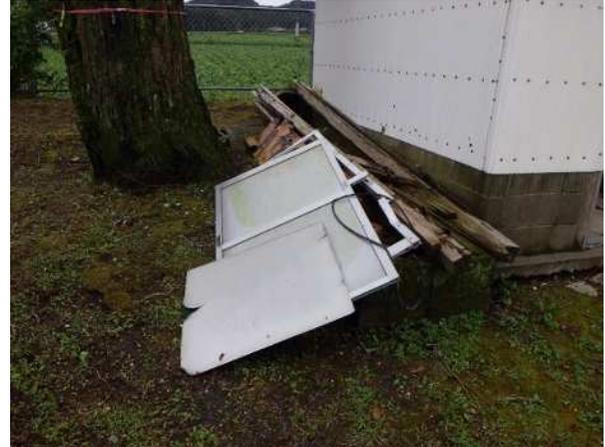
<p>校庭 西側 折れた枝を集めたもの</p>	<p>校庭 南側 農機具倉庫 入口扉 破損</p>	<p>校庭 南側 農機具倉庫 破損した入口の扉</p>

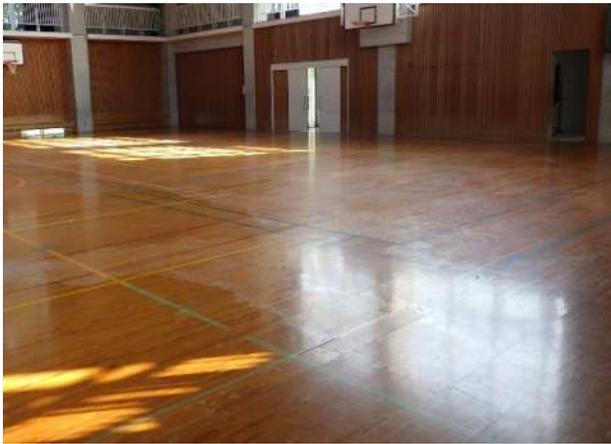
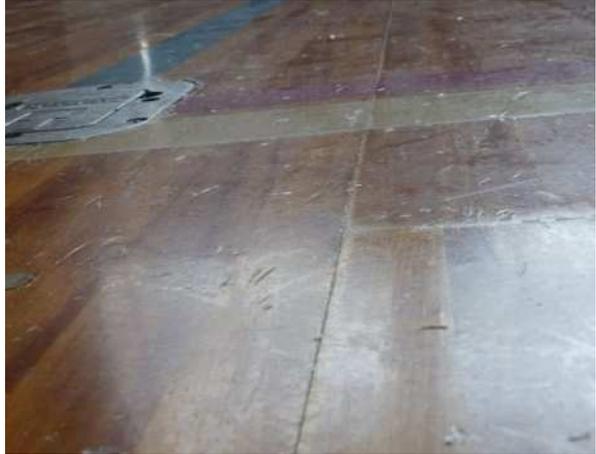
<p>校庭 南東側 倒木と折れた枝を集めたもの</p>	<p>体育館 雨水によりワックスが剥がれ、白くなっている。</p>	<p>体育館 雨水によりワックスが剥がれ、板に反りや隙間ができている。</p>

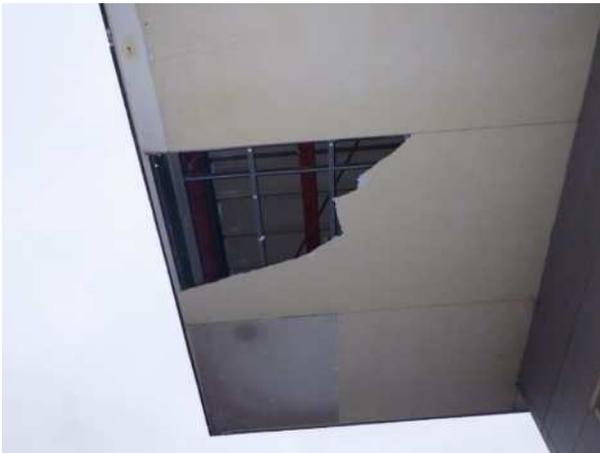
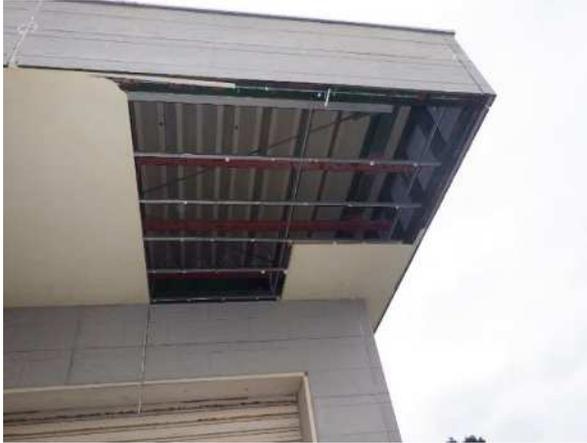
屋内運動場奥 折れた枝を集めたもの	バス車庫 天井の底が剥がれ、電動シャッターのモーターが故障により開閉ができなくなっている。	バス車庫 天井の底が剥がれ、電動シャッターのモーターが故障により開閉ができなくなっている。

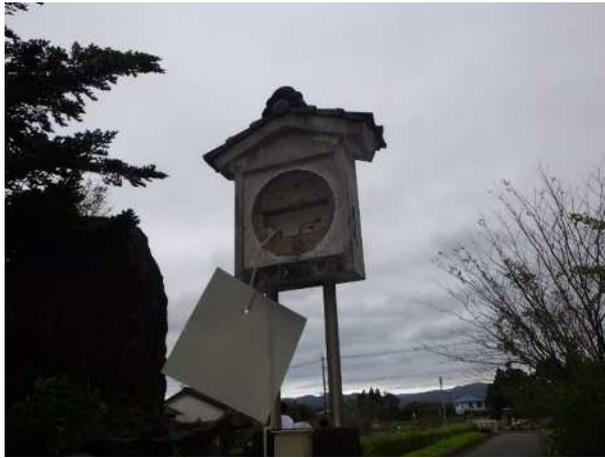
<p>No.16 知覧中学校</p>	<p>No.16 知覧中学校</p>	<p>No.16 知覧中学校</p>

<p>時計台 強風により裏のパネルが剥がれている。</p>	<p>武道館横 折れた枝を集めたもの</p>	<p>特別教室棟横 折れた枝</p>

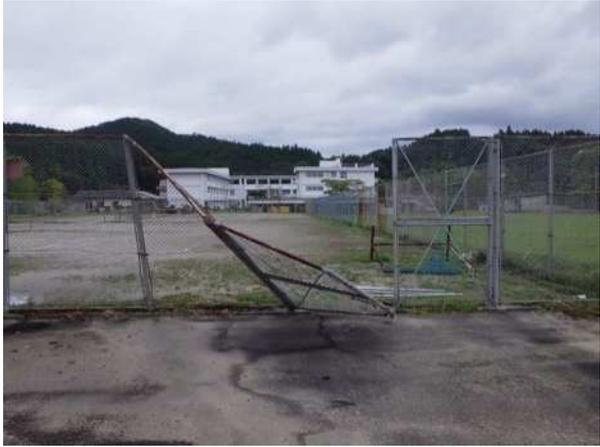
<p>No.17 川辺中学校</p>	<p>No.17 川辺中学校</p>	<p>No.17 川辺中学校</p>

<p>グラウンド 西側 風雨により表面の砂が削られている。</p>	<p>グラウンド 西側 風雨により表面の砂が削られている。粘土質の塊や石がむき出しになっている。</p>	<p>西側 テニスコート入口 入口の柱が折れている。</p>
