# トンネル長寿命化修繕計画

南九州市 建設課

トンネル名 : 花園トンネル  
路線名 : 市道 清水古殿線  
建設年度 : 平成9(1997)年7月  
供用年数 : 28年  
延長 : 108m  
幅員 : 11.1(8.9)m  
最新点検年度 : 令和4(2022)年度  
所在地 : 南九州市川辺町清水地内

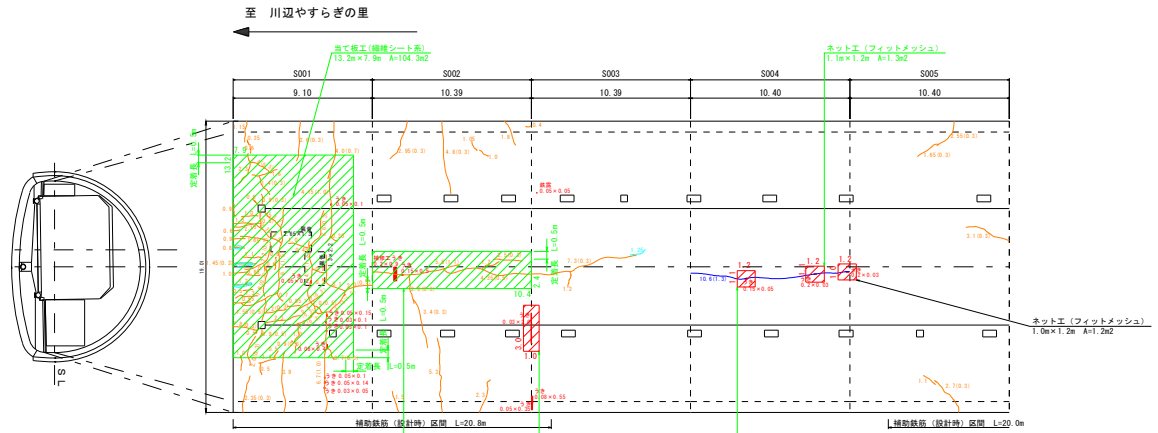
スパンNO.	S001	S002	S003	S004	S005
ひび割れ密度 (cm/m <sup>2</sup> )	38.4	12.9	3.7	5.4	5.1
設計巻厚 (m)	0.35	0.35	0.35 0.30	0.30	0.30 0.35
覆工巻厚 (m)	0.30	0.41	0.36 0.30	0.31	0.31 0.37
背面空洞深さ (m)	0.00	0.00	0.04	0.04	0.00
本体工最終スパン評価	Ⅲ	Ⅲ	Ⅱb	Ⅲ	Ⅰ
対策工数量	ひび割れ対策工	ひび割れ注入工 (m)	8.5	—	11.1
	剥落対策工	当て板工(繊維シート系) (m <sup>2</sup> )	—	—	—
		ネット工(フィットメッシュ) (m <sup>2</sup> )	—	3.8	—

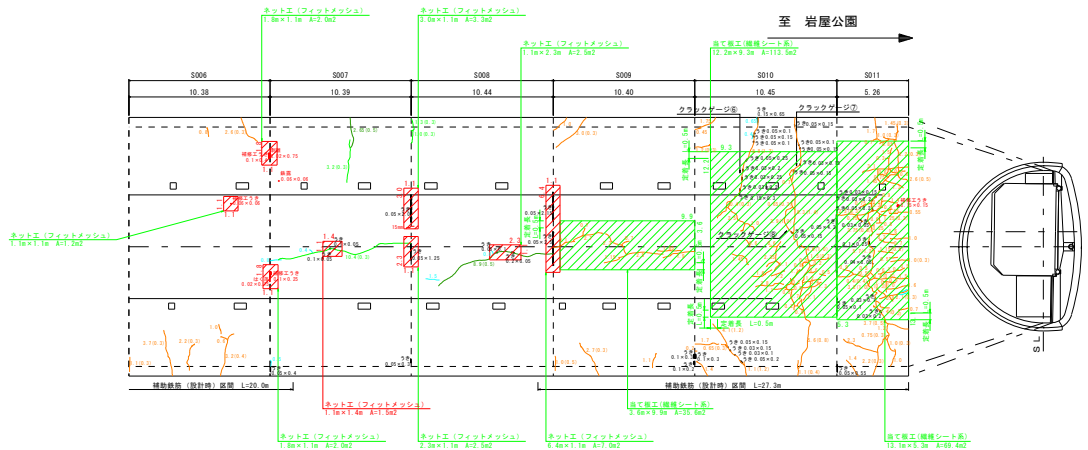
スパンNO.	S006	S007	S008	S009	S010	S011	対策工数量合計
ひび割れ密度 (cm/m <sup>2</sup> )	6.5	8.2	5.6	3.4	21.1	40.2	
設計巻厚 (m)	0.35	0.35 0.30	0.30 0.35	0.35	0.35	0.35	
覆工巻厚 (m)	0.42	0.42 0.33	0.31 0.37	0.37	0.44	0.47	
背面空洞深さ (m)	0.00	0.05	0.06	0.00	0.00	0.00	
本体工最終スパン評価	Ⅲ	Ⅲ	Ⅲ	Ⅱb	Ⅲ	Ⅲ	
対策工数量	ひび割れ対策工	ひび割れ注入工 (m)	—	24.7	76.1	81.0	367.1
	剥落対策工	当て板工(繊維シート系) (m <sup>2</sup> )	—	—	35.6	113.5	347.8
		ネット工(フィットメッシュ) (m <sup>2</sup> )	1.2	5.5	8.3	7.0	—
