トンネル長寿命化修繕計画

平成30年11月 (令和6年4月改定)

南九州市 建設課

トンネル名 : 花園トンネル

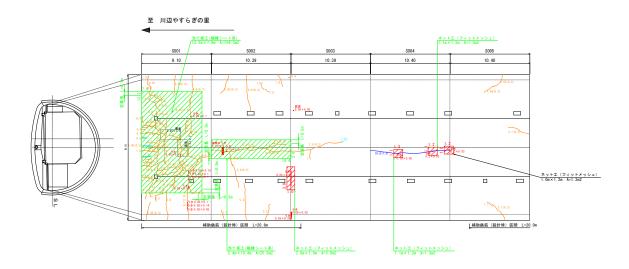
٦,	パンNO.		\$001	\$002	\$003	\$004	\$005	
Ų.	び割れ密度 (cm/n	m2)	38. 4	4 12.9 3.7 5.4		5. 4	5. 1	
設計巻厚 (m)			0.35	0.35 0.35 0.30 0.30		0.30	0.30 0.35	
覆:	工巻厚(m)		0.30	0. 41	0.36 0.30	0.31	0. 31 0. 37	
背	面空洞深さ (m)		0.00	0.00	0.04	0.04	0.00	
本	体工最終スパン評	価	ш	ш	ΠР	ш	I	
対策	ひび割れ対策工	ひび割れ注入工(m)	110.5	40. 1	8. 5	-	11.1	
東工数量	剥落対策工	当て板工(繊維シート系)(m2)	104. 3	25. 0	-	-	-	
量		ネットエ(フィットメッシュ)(m2)	_	-	3.0	3.8	-

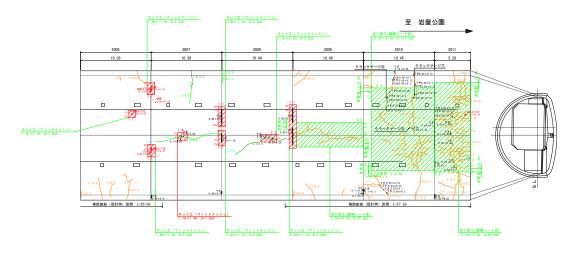
スパンNO.			S006	\$007	8008	\$009	\$010	S011	
ひび割れ密度 (cm/m2)			6. 5	8. 2	5. 6	3. 4	21. 1	40.2	
設計巻厚 (m)		0.35	0.35 0.30	0.30 0.35	0. 35	0.35	0. 35		
覆工巻厚 (m)		0.42	0.42 0.33	0.31 0.37	0. 37	0.44	0. 47	\vee	
背面	面空洞深さ (m)		0.00	0. 05	0.06	0.00	0.00	0. 00	
本体	本工最終スパン評	価	ш	ш	ш	Шb	ш	ш	対策工数量合計
	ひび割れ対策エ	ひび割れ注入工(m)	15. 2	-	-	24. 7	76. 1	81.0	367.1
策工数量	剥落対策工	当て板工(繊維シート系) (m2)	-	-	-	35. 6	113.5	69.4	347.8
量		ネットエ(フィットメッシュ)(m2)	1.2	5.5	8.3	7. 0	-	-	28. 8
