令和6年度補正予算

一般会計補正予算（第3号）

鹿児島県 南九州市

令和6年度7月専決(第3号) 被災状況写真

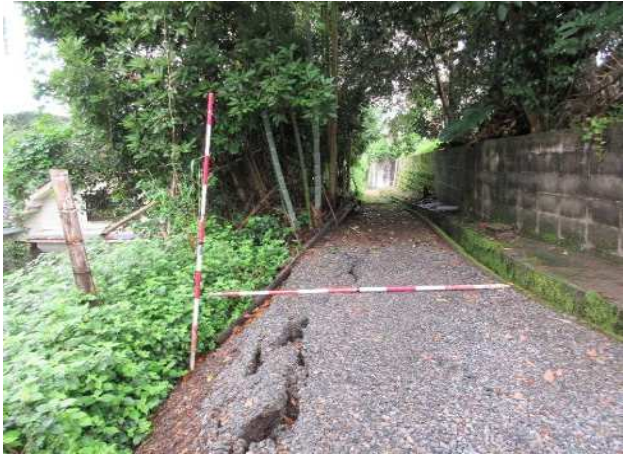
| No.1 中郡地区 | No.2 小河路地区 | No.3 折尾地区1 |

| No.1 中郡地区 | No.2 小河路地区 | No.3 折尾地区1 |
|---|---|---|
| 路肩決壊 | 路肩決壊 | 崩土除去 |

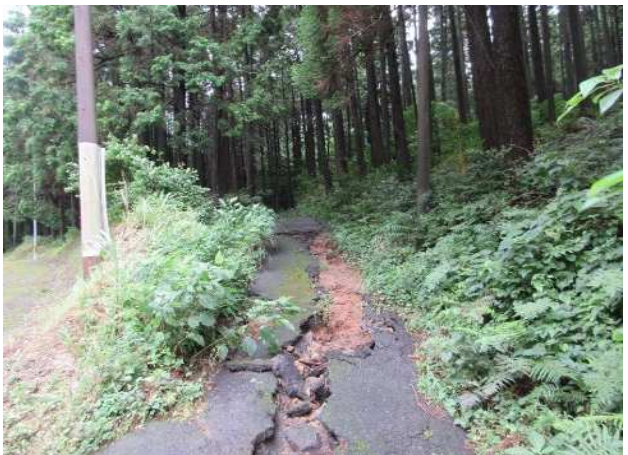
| No.1 中郡地区 | No.2 小河路地区 | No.3 折尾地区1 |
|---|---|---|
| No.4 折尾地区2 | No.5 上出地区 | No.6 伊瀬知地区 |

| No.1 中郡地区 | No.2 小河路地区 | No.3 折尾地区1 |
|---|---|---|
| 路面洗堀 | 路肩決壊 | 路面復旧 |

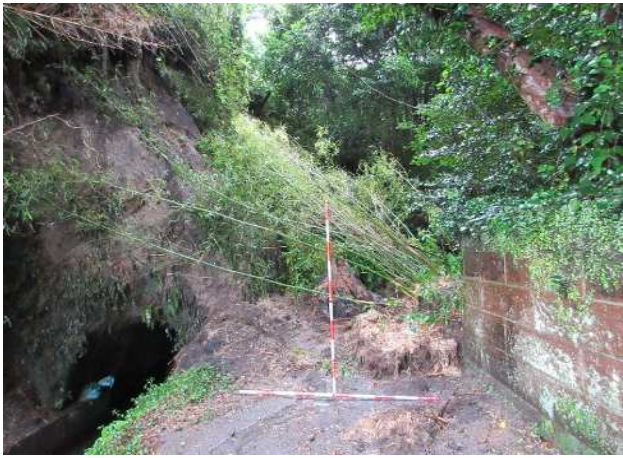
| No.7 木之元地区 | No.8 平丹花地区 | No.9 鬼口地区 |

| 崩土除去 | 崩土除去 | 崩土除去 |

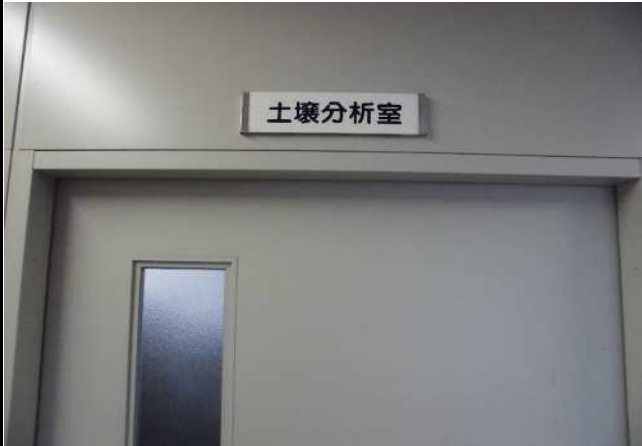
| No.1 土壌分析室 | No.2 土壌分析室 | No.3 土壌分析室 |

| No.1 土壌分析室 | No.2 土壌分析室 | No.3 土壌分析室 |
|---|---|---|
| 入り口 | 入って左奥のLED照明 | 漏電による被害を防ぐために中の配線を切っている。 |

【補正理由】  
 梅雨前線豪雨により被災した頤娃農業開発研修センター管理棟屋根の雨漏り修繕及び漏電箇所のLED照明取替修繕に要する経費を計上するもの

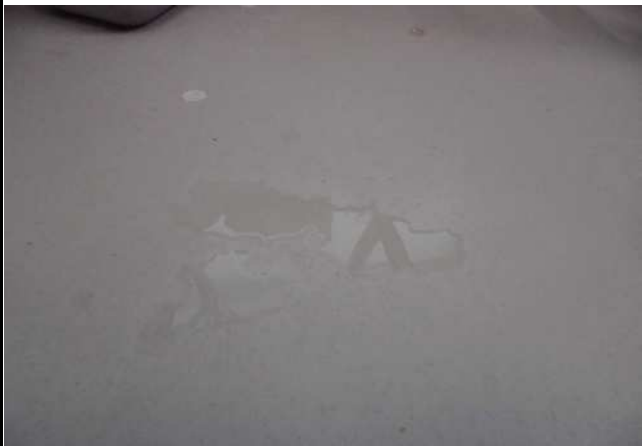
| No.4 土壌分析室 |

| No.4 土壌分析室 |
|---|
| 業者に見てもらった際に、照明器具から落ちてきた水 |

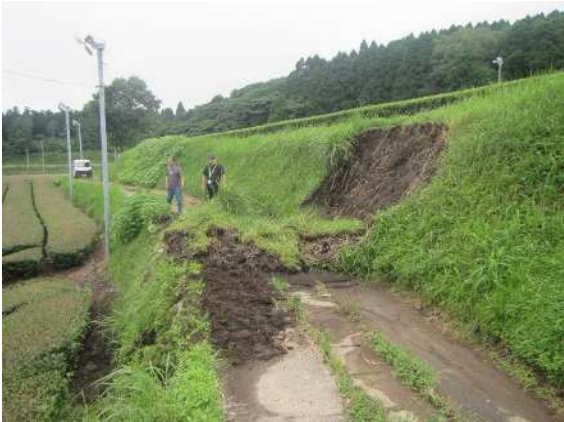
| No.1 梶山地区① | No.2 小田地区① | No.3 小田地区② |

| No.1 梶山地区① | No.2 小田地区① | No.3 小田地区② |
|---|---|---|
| 農道崩土(崩土除去) | 農道崩土(崩土除去) | 農道崩土(崩土除去) |

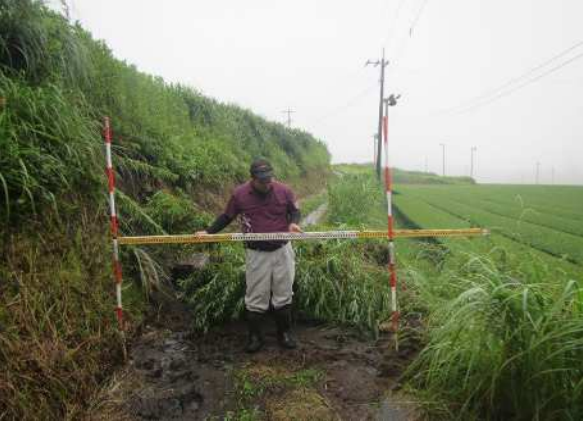
| No.1 梶山地区① | No.2 小田地区① | No.3 小田地区② |
|---|---|---|
| No.4 谷場地区 | No.5 瀬谷地区 | No.6 摺木地区 |

| No.1 梶山地区① | No.2 小田地区① | No.3 小田地区② |
|---|---|---|
| 農道崩土(崩土除去) | 農道路肩決壊(路肩復旧) | 水路法面決壊(法面復旧) |

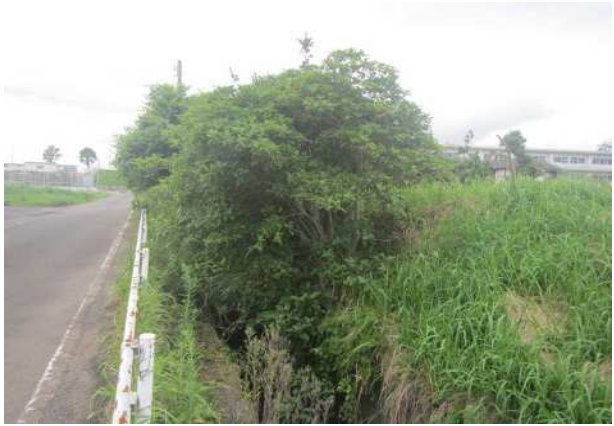
| No.7 上大久保地区 | No.8 三俣地区 | No.9 耳原地区 |

| No.7 上大久保地区 | No.8 三俣地区 | No.9 耳原地区 |
|---|---|---|
| 水路閉塞(雑木伐採) | 水路閉塞(土砂除去) | 水路閉塞(土砂除去) |

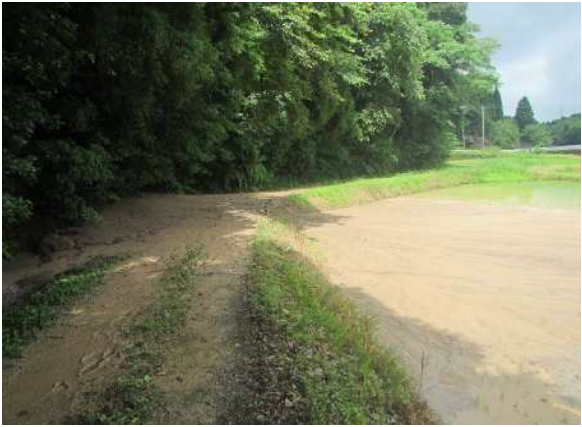
| No.7 上大久保地区 | No.8 三俣地区 | No.9 耳原地区 |
|---|---|---|
| No.10 善通地区 | No.11 中郡地区 | No.12 松山地区 |

| No.7 上大久保地区 | No.8 三俣地区 | No.9 耳原地区 |
|---|---|---|
| 水路閉塞(土砂除去) | 農道崩土(崩土除去) | 水路 壁倒伏(壁復旧) |

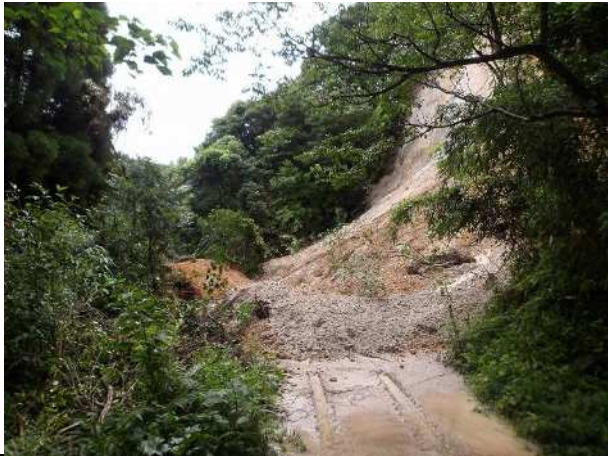
No.13 松菌地区

農道崩土(崩土除去)

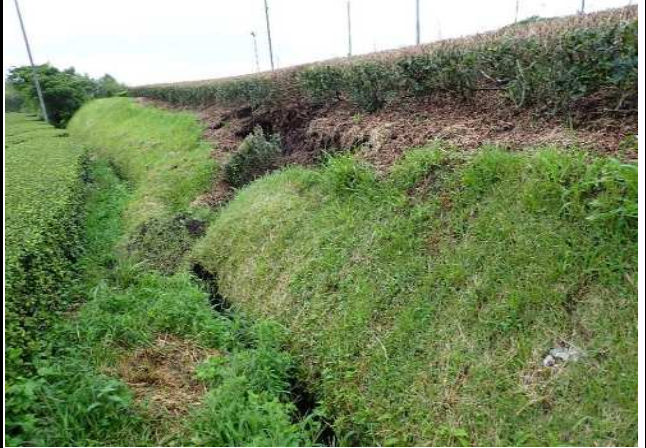
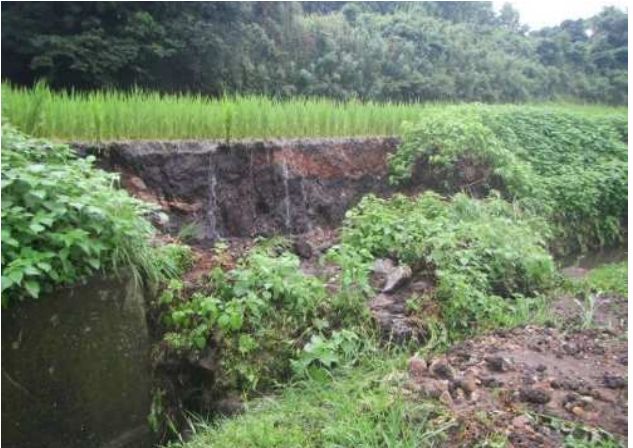
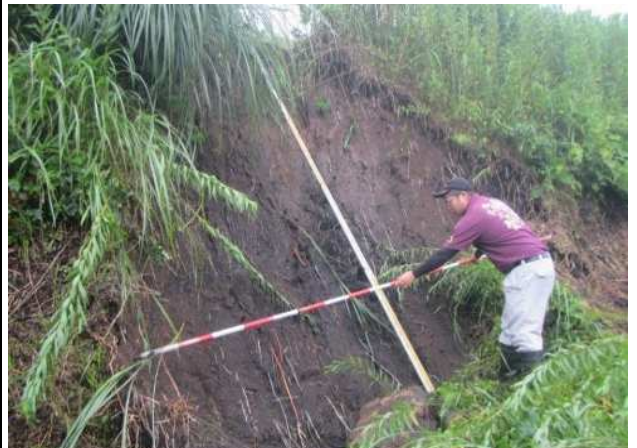
| No.1 穎娃町別府 高吉黒木畑下地区 | No.2 穎娃町上別府 上淵旧諏訪後地区 | No.3 穎娃町上別府 谷場仮屋ヶ角地区 |

| No.1 穎娃町別府 高吉黒木畑下地区 | No.2 穎娃町上別府 上淵旧諏訪後地区 | No.3 穎娃町上別府 谷場仮屋ヶ角地区 |
|---|---|---|
| 畑 法面崩壊 L=17m H=2.0m | 田 法面崩壊 L=10m H=4.5m | 畑 法面崩壊 L=4.0m H=4.0m (道路と合併) |

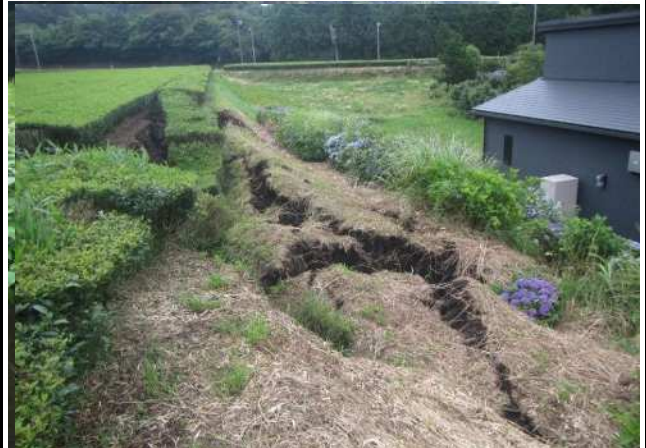
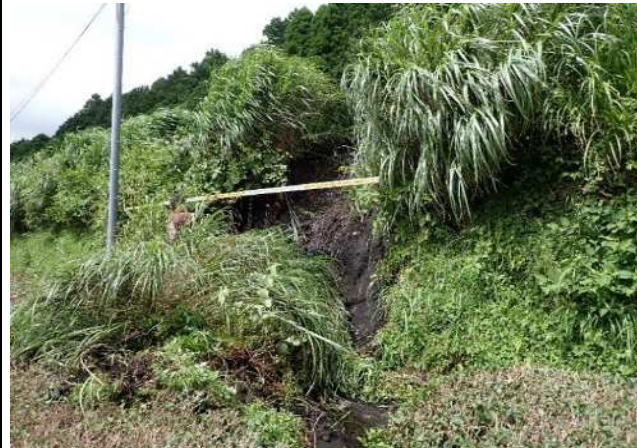
| No.1 穎娃町別府 高吉黒木畑下地区 | No.2 穎娃町上別府 上淵旧諏訪後地区 | No.3 穎娃町上別府 谷場仮屋ヶ角地区 |
|---|---|---|
| No.4 穎娃町上別府 示山上示地区 | No.5 穎娃町牧之内 飯山西ノ迫地区 | No.6 穎娃町牧之内 雪丸ムベ山地区 |

| No.1 穎娃町別府 高吉黒木畑下地区 | No.2 穎娃町上別府 上淵旧諏訪後地区 | No.3 穎娃町上別府 谷場仮屋ヶ角地区 |
|---|---|---|
| 畑 法面崩壊 L=20m H=3.5m | 田 崩土除去 L=10m A=0.01ha | 畑 法面崩壊 L=5.0m H=3.0m |

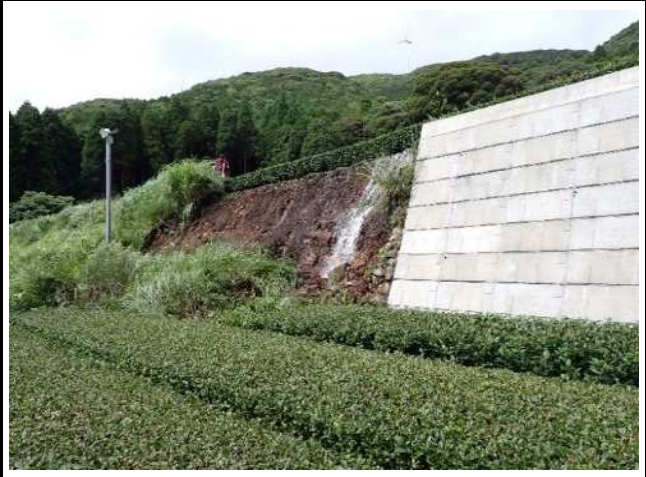
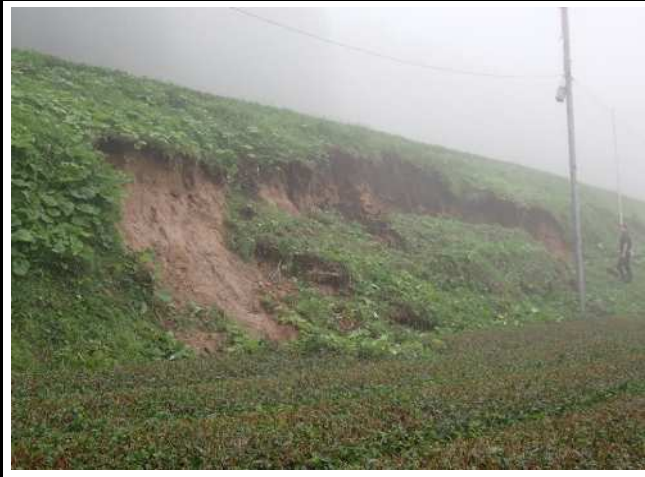
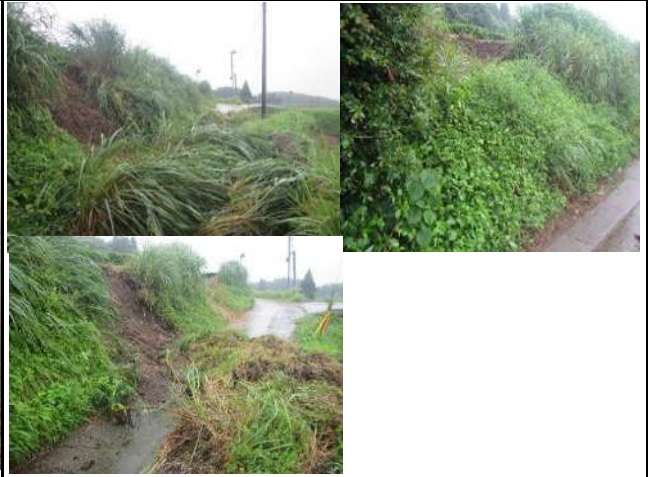
| No.7 頤娃町牧之内 雪丸烏帽子ヶ嶽下地区 | No.8 頤娃町牧之内 谷場二太平地区 | No.9 頤娃町郡 小田陣ノ山①地区 |

| No.7 頤娃町牧之内 雪丸烏帽子ヶ嶽下地区 | No.8 頤娃町牧之内 谷場二太平地区 | No.9 頤娃町郡 小田陣ノ山①地区 |
|---|---|---|
| 畑 法面崩壊 L=12m H=4.0m | 畑 法面崩壊 L=20m H=6.0m | 畑 法面崩壊L=4.0m, H=4.0m 3力所 (道路と合併) |

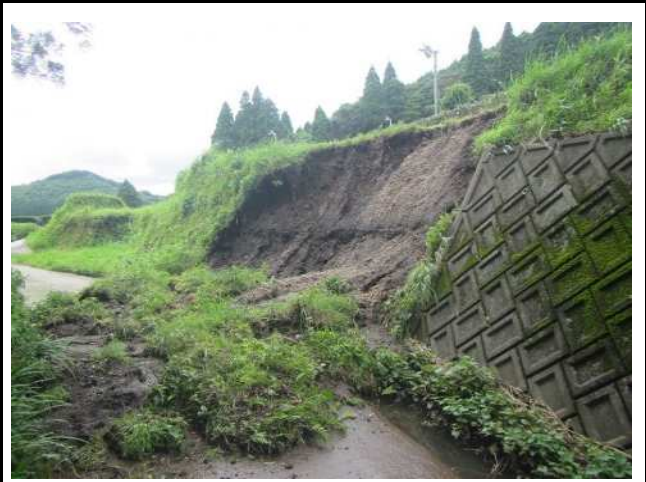
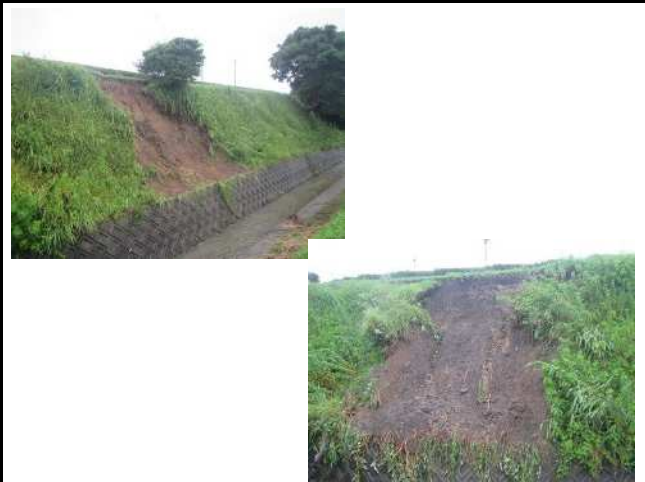
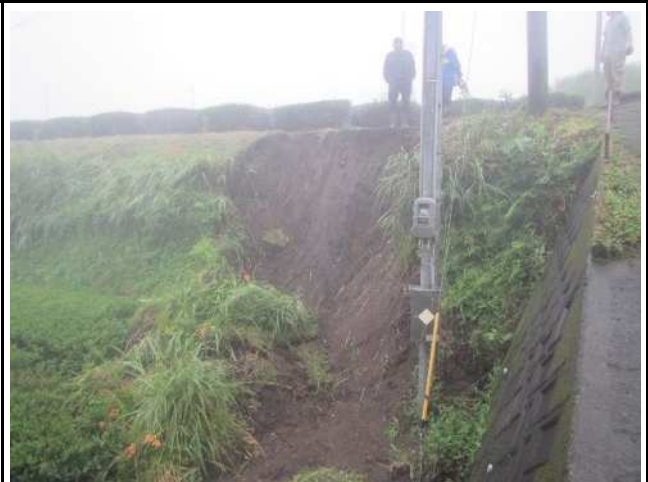
| No.7 頤娃町牧之内 雪丸烏帽子ヶ嶽下地区 | No.8 頤娃町牧之内 谷場二太平地区 | No.9 頤娃町郡 小田陣ノ山①地区 |
|---|---|---|
| No.10 頤娃町郡 小田陣ノ山②地区 | No.11 頤娃町郡 畑 小田西柿内地区 | No.12 頤娃町郡 小田中野迫地区 |

| No.7 頤娃町牧之内 雪丸烏帽子ヶ嶽下地区 | No.8 頤娃町牧之内 谷場二太平地区 | No.9 頤娃町郡 小田陣ノ山①地区 |
|---|---|---|
| 畑 法面崩壊L=4.0m H=4.0m (道路と合併) | 畑 法面崩壊 L=10m H=4.5m 2工区 | 畑 法面崩壊 L=5.0m H=4.5m |

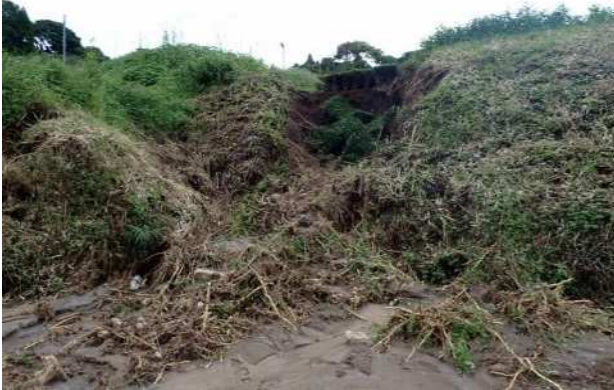
| No.13 颯娃町郡 梶山下前田地区 | No.14 颯娃町郡 瀬谷上馬庭地区 | No.15 颯娃町郡 小田陣ノ脇地区 |

| No.13 颯娃町郡 梶山下前田地区 | No.14 颯娃町郡 瀬谷上馬庭地区 | No.15 颯娃町郡 小田陣ノ脇地区 |
|---|---|---|
| 畑崩壊 L=5.0m H=5.0m | 畑崩壊 L=10m H=5.0m | 畑 法面崩壊 L=6.0m H=3.0m |

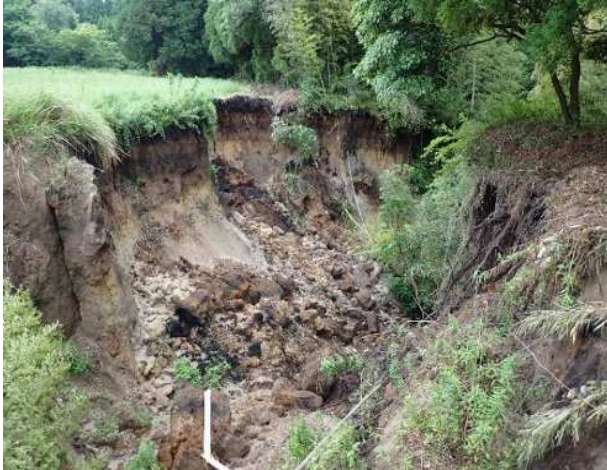
| No.16 川辺町上山田 排水路 藤野原西大正野線 | No.17 颯娃町郡 瀬谷小田 3地区 |

| No.16 川辺町上山田 排水路 藤野原西大正野線 | No.17 颯娃町郡 瀬谷小田 3地区 |
|---|---|
| 畑 法面崩壊 L=35m H=15m (水路と合併) | 畑 法面崩壊 L=5.0m H=2.0m (3地区未報告分) |

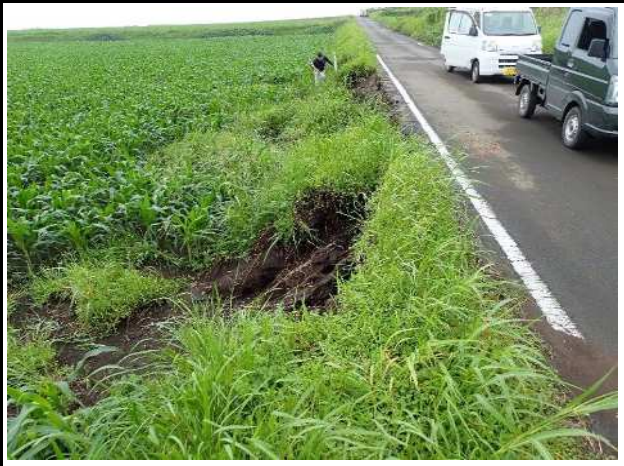
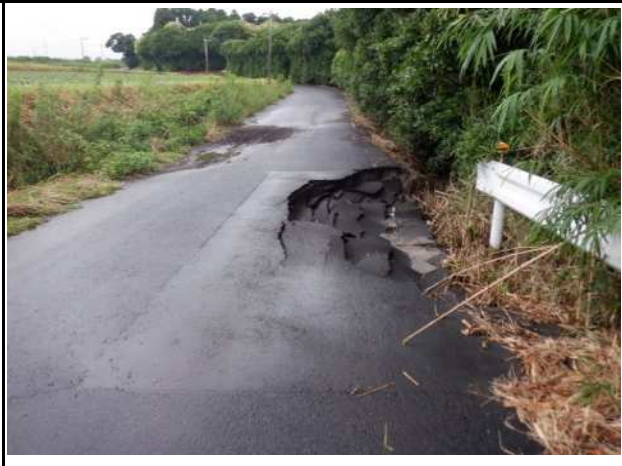
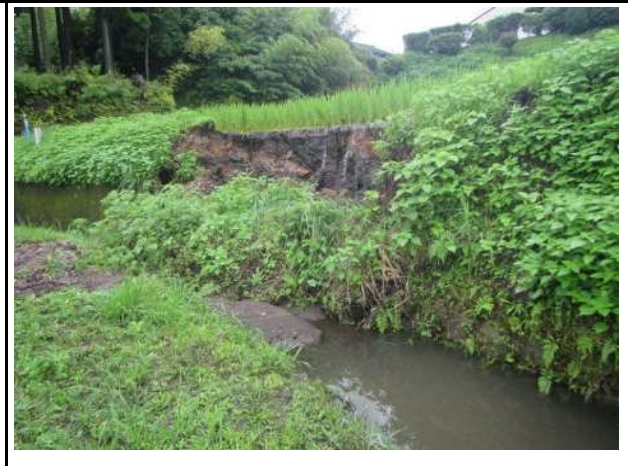
| <b>No.101</b> 颯娃町別府 吉崎 四割地区 | <b>No.102</b> 颯娃町別府 耳原中原平地区 | <b>No.103</b> 颯娃町上別府 上淵 旧諏訪後地区 |

| 道路 路肩崩壊 L=20m H=2.0m | 道路 路肩崩壊 L=20m H=1.0m<br>市単独による排水対策の必要あり | 用水路 法面崩壊 L=10m H=3.0m (田と合併) |

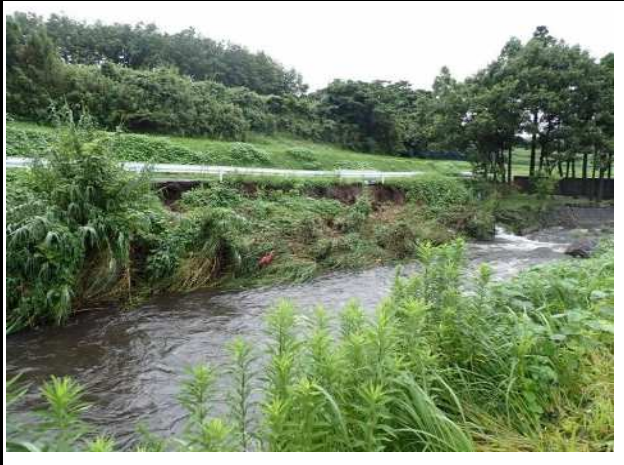
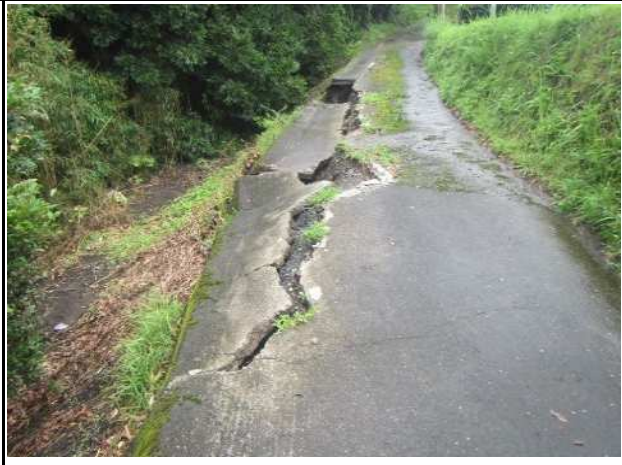
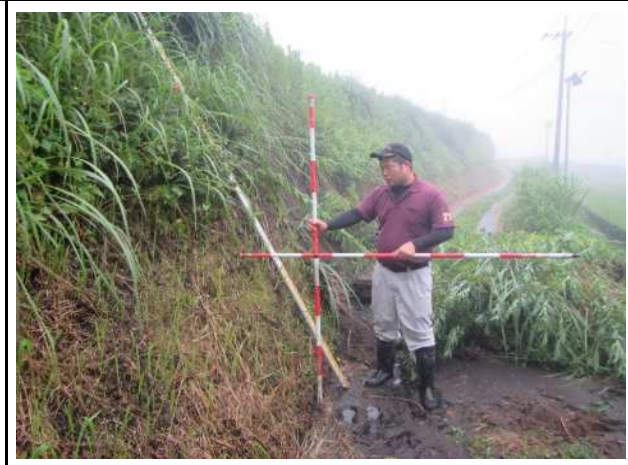
| <b>No.104</b> 颯娃町上別府 上淵 諏訪上地区 | <b>No.105</b> 颯娃町上別府 上淵 瀧平地区 | <b>No.106</b> 颯娃町上別府 谷場仮屋ヶ角地区 |

| 道路 路肩崩壊 L=8.0m H=3.0m<br>二級河川 馬渡川 河川協議が必要 | 道路路肩崩壊 L=12m H=1.5m SL=3.5m<br>片側通行・迂回路あり | 道路 法面崩壊 L=4.0m H=4.0m (畑と合併) |

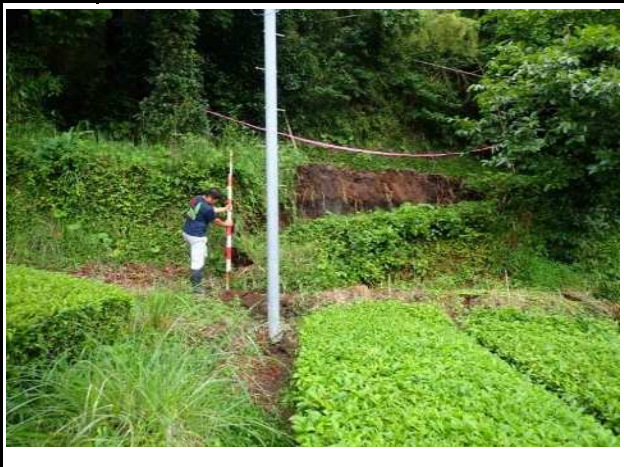
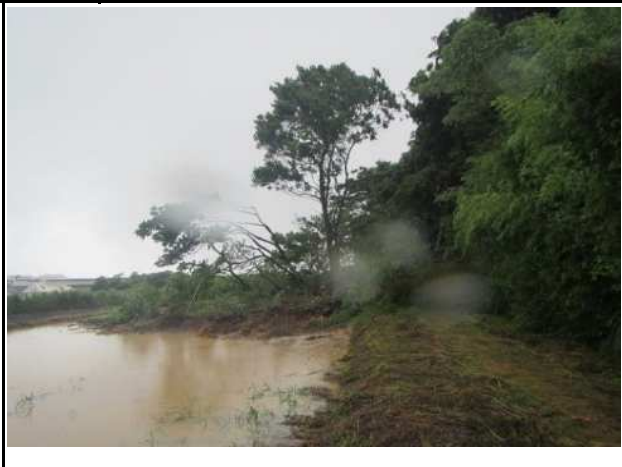
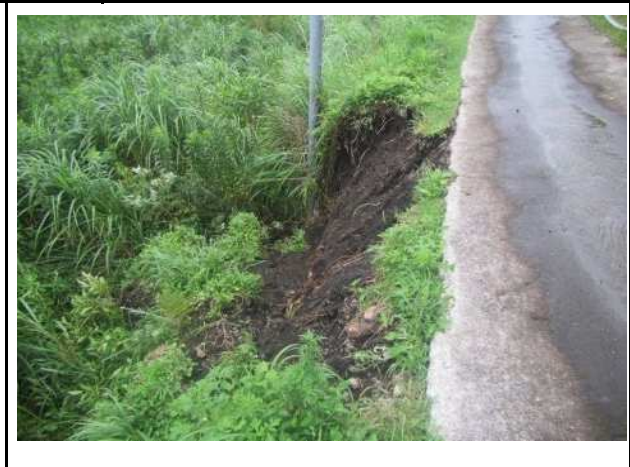
| No.107 颯娃町上別府 只角橋ノ元地区 | No.108 颯娃町牧之内 飯山西ノ迫地区 | No.109 颯娃町牧之内 雪丸源ヶ後下地区 |

| No.107 颯娃町上別府 只角橋ノ元地区 | No.108 颯娃町牧之内 飯山西ノ迫地区 | No.109 颯娃町牧之内 雪丸源ヶ後下地区 |
|---|---|---|
| 道路 路肩決壊 L=7.0m<br>応急仮工事 大型土嚢 2段×5列<br>又は山側へ切込む相談 W=1.6m⇒W=2.0m(通行に必要), 0.5m程度広げる | 道路 法面崩壊 L=10m (田と合併) | 道路 路肩決壊 L=10m H=2.0m |

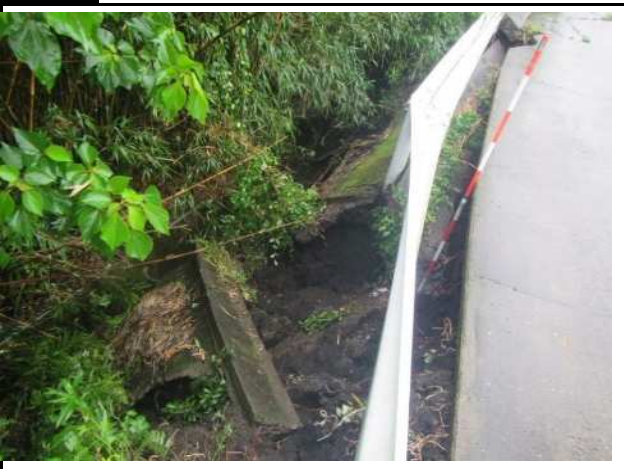
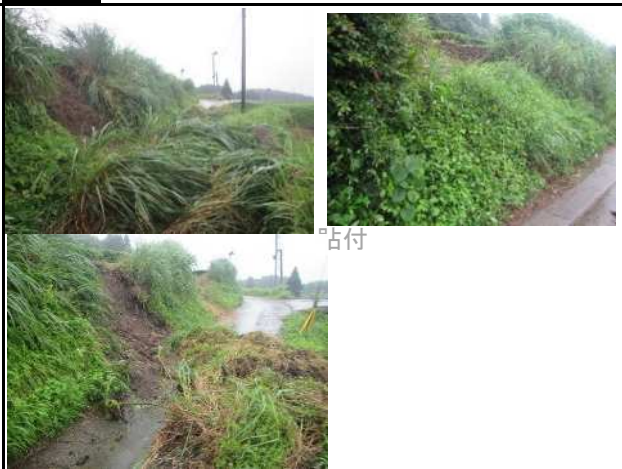
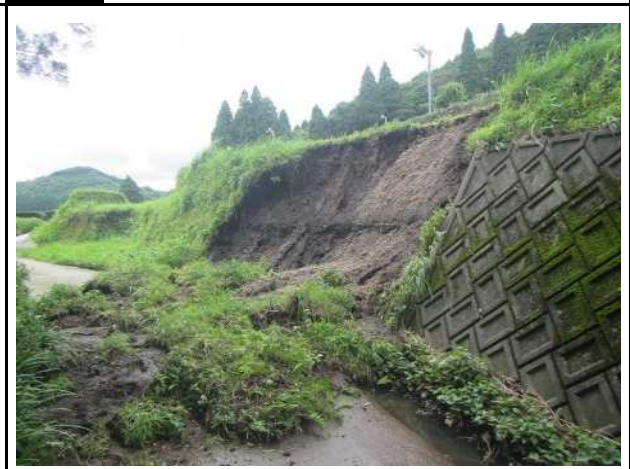
| No.110 颯娃町郡 小田東通迫地区 | No.111 颯娃町郡 小田陣ノ山①地区 | No.112 颯娃町郡 小田陣ノ山②地区 |

| No.110 颯娃町郡 小田東通迫地区 | No.111 颯娃町郡 小田陣ノ山①地区 | No.112 颯娃町郡 小田陣ノ山②地区 |
|---|---|---|
| 道路 路肩崩壊 L=10m H=2.0m | 道路 法面崩壊L=4.0m H=4.0m 3力所 (畑と合併) | 道路 法面崩壊L=4.0m H=4.0m (畑と合併) |

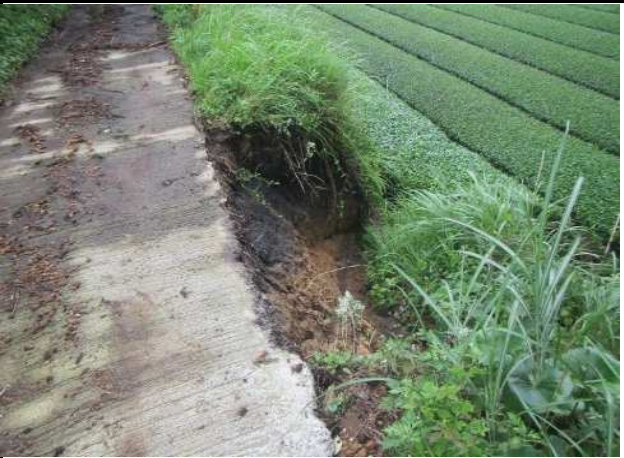
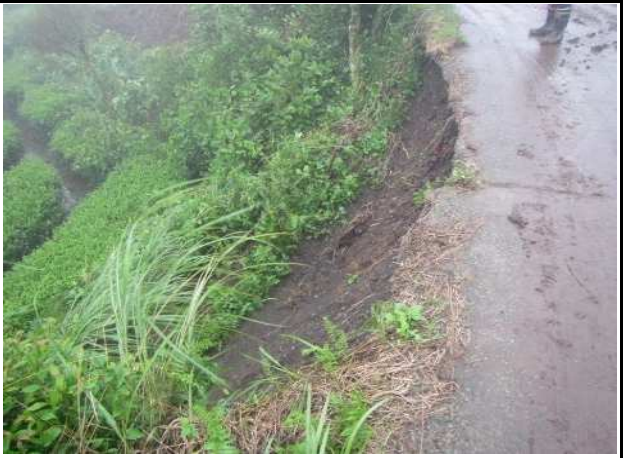
| <p><b>No.113</b> 颯娃町郡 小田陣ノ東①地区</p> <p>道路 路肩決壊 L=4.0m H=4.0m</p> | <p><b>No.114</b> 颯娃町郡 小田陣ノ東②地区</p> <p>道路 路肩決壊 L=5.0m H=4.0m</p> | <p><b>No.115</b> 颯娃町郡 小田陣ノ東③地区</p> <p>道路 路肩崩壊 L=10m H=2.0m<br/>市単独による継足し復旧あり L=6.0m<br/>応急仮工事 大型土嚢 2袋設置</p> |

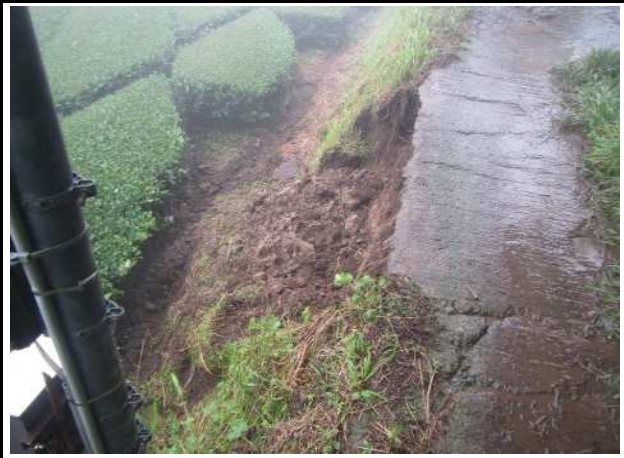
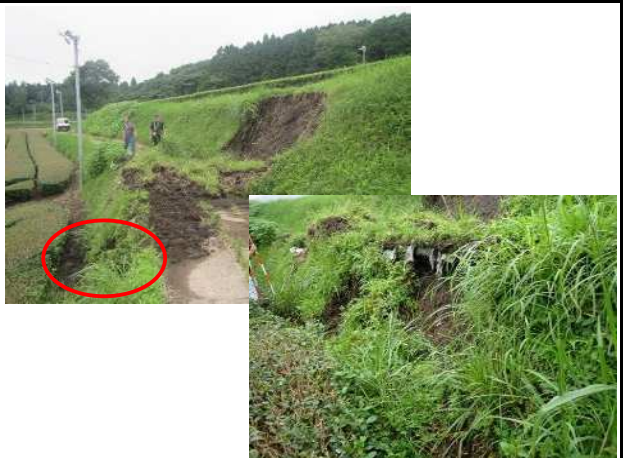
| <p><b>No.116</b> 颯娃町郡 小田小田後地区</p> <p>道路 路肩崩壊 L=3.0m H=2.0m</p> | <p><b>No.117</b> 颯娃町郡 瀬谷瀧ノ元地区</p> <p>道路 路肩崩壊 L=3.0m H=2.0m</p> | <p><b>No.118</b> 知覧町東別府 道路 ニツ谷於指野地区</p> <p>道路 路肩崩壊及び陥没 L=9+8=17m H=6.0m<br/>暗渠詰まりによる被災 石積暗渠の改良あり</p> |

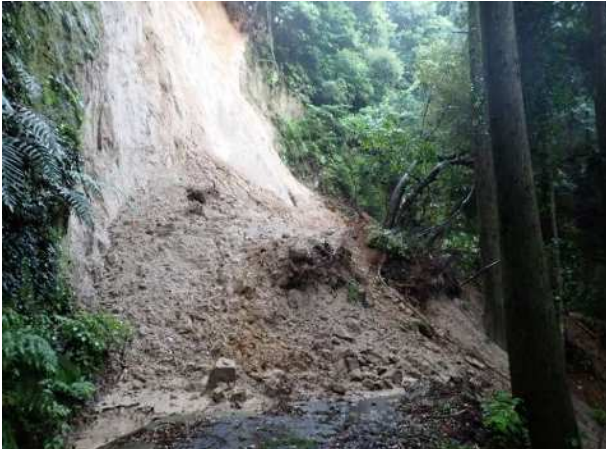
| <b>No.119</b> 川辺町両添 道路 山添谷地区 | <b>No.120</b> 川辺町清水 道路 花園大谷地区 | <b>No.121</b> 川辺町高田 山仁田地区 |

| 道路 法面崩壊 L=22m H=15m<br>土砂除去を応急本工事により除去 | 道路 路肩決壊 L=20m H=2.0～3.0m | 用排水路 L=13m W=1.0m H=1.0m |

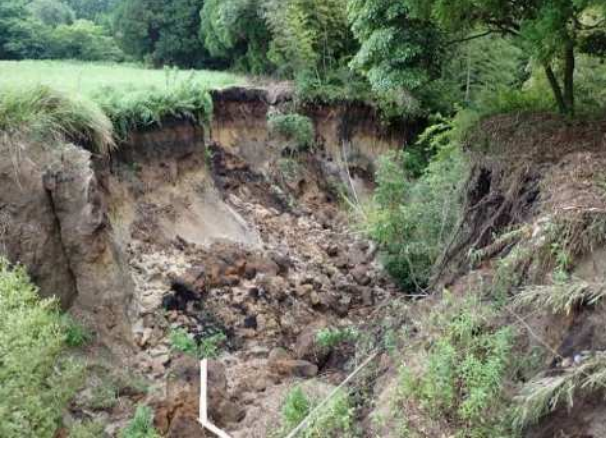
| <b>No.122</b> 川辺町上山田 藤野原西大正野地区 | <b>No.123</b> 川辺町本別府 田之頭 萬ヶ尻地区 | <b>No.124</b> 川辺町高田 高田重永野地区 |

| 排水路 L=35m H=15m U字フリューム350型 | 道路 路肩決壊 L=8.0m H=3.0m | 道路 路肩崩壊 L=20m H=15m<br>5災繰越の工事施工箇所にブロック積が崩壊している<br>計画変更(重要変更)について協議する |

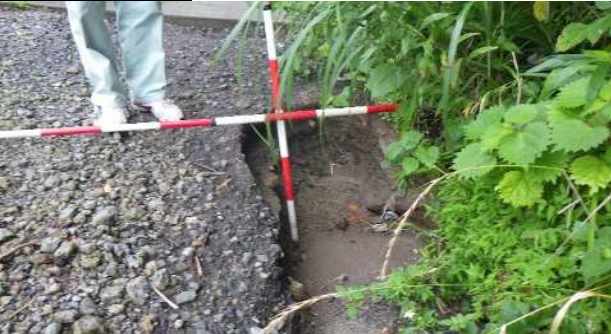
| No.1 -1 林道 山口 線 | No.1 -2 林道 山口 線 | No.1 -3 林道 山口 線 |

| No.1 -1 林道 山口 線 | No.1 -2 林道 山口 線 | No.1 -3 林道 山口 線 |
|---|---|---|
| 状況: 洗堀<br>L= 25 m, W= 1 m, H= 0.6 m | 状況: 洗堀<br>L= 40 m, W= 1.4 m, H= 0.4 m | 状況: 洗堀<br>L= 25 m, W= 0.6 m, H= 0.2 m |

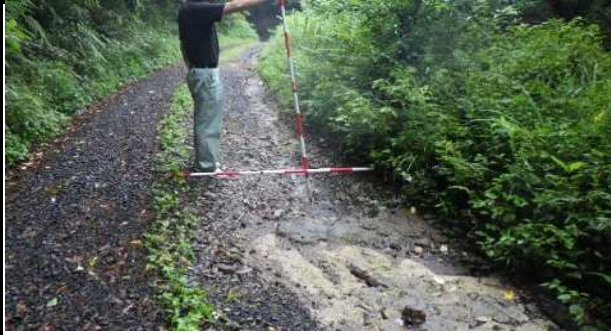
| No.1 -1 林道 山口 線 | No.1 -2 林道 山口 線 | No.1 -3 林道 山口 線 |
|---|---|---|
| No.1 -4 林道 山口 線 | No.2 -1 林道 寺中須 線 | No.2 -2 林道 寺中須 線 |

| No.1 -1 林道 山口 線 | No.1 -2 林道 山口 線 | No.1 -3 林道 山口 線 |
|---|---|---|
| 状況: 洗堀<br>L= 25 m, W= 1.4 m, H= 0.3 m | 状況: 洗堀<br>L= 30 m, W= 0.7 m, H= 0.2 m | 状況: 洗堀<br>L= 25 m, W= 0.4 m, H= 0.2 m |

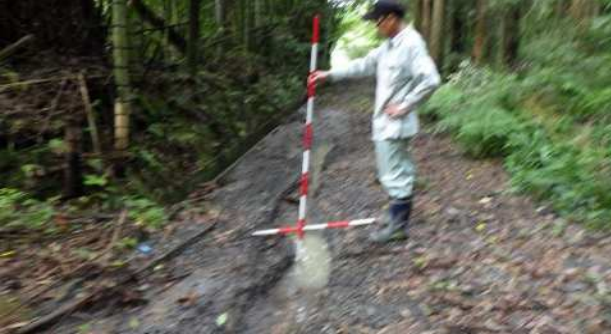
| No.3 -1 林道 深野木 線 | No.3 -2 林道 深野木 線 | No.4 林道 塘之池 線 |

| 状況: 洗堀<br>L= 15 m, W= 0.6 m, H= 0.4 m | 状況: 洗堀<br>L= 10 m, W= 0.4 m, H= 0.4 m | 状況: 洗堀<br>L= 10 m, W= 0.8 m, H= 0.3 m |

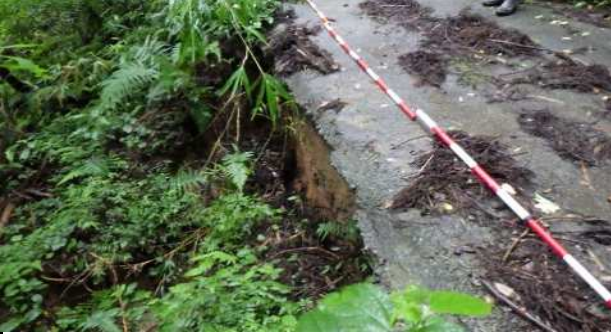
| No.5 林道 宮上別府 線 | No.6 -1 林道 大田尾 線 | No.6 -2 林道 大田尾 線 |

| 状況: 路肩崩壊<br>L= 2.8 m, W= 1 m, H= 1 m | 状況: 洗堀<br>L= 25 m, W= 0.4 m, H= 0.2 m | 状況: 洗堀<br>L= 30 m, W= 0.25 m, H= 0.3 m |

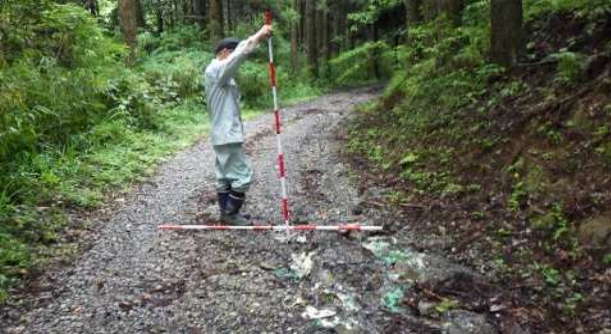
| No.7 -1 林道 山ノ寺 線 | No.7 -2 林道 山ノ寺 線 | No.8 林道 中岳 線 |

| No.7 -1 林道 山ノ寺 線 | No.7 -2 林道 山ノ寺 線 | No.8 林道 中岳 線 |
|---|---|---|
| 状況: 洗堀<br>L= 5 m, W= 1 m, H= 0.1 m | 状況: 洗堀<br>L= 25 m, W= 1 m, H= 0.2 m | 状況: 暗渠閉塞 |

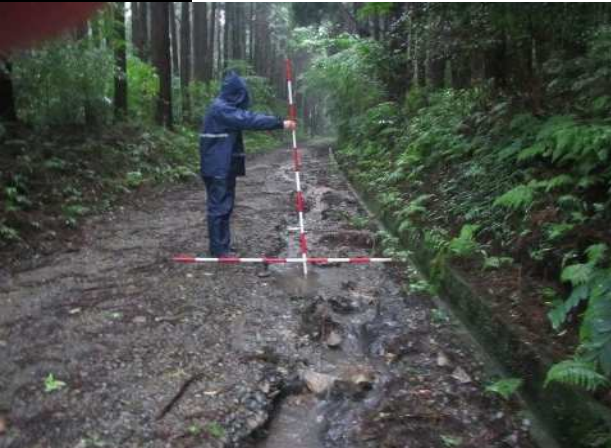
| No.9 -1 林道 米山 線 | No.9 -2 林道 米山 線 | No.9 -3 林道 米山 線 |

| No.9 -1 林道 米山 線 | No.9 -2 林道 米山 線 | No.9 -3 林道 米山 線 |
|---|---|---|
| 状況: 洗堀<br>L= 25 m, W= 1 m, H= 0.2 m | 状況: 路肩崩壊<br>L= 2 m, W= 1.8 m, H= 0.2 m | 状況: 路肩崩壊<br>L= 10 m, W= 0.4 m, H= 0.1 m |

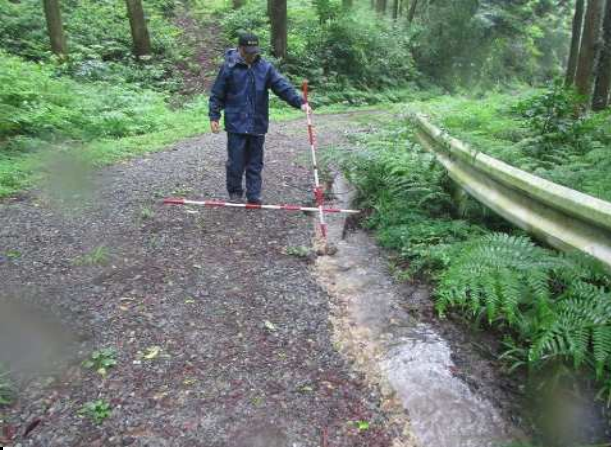
| No.9 -4 林道 米山 線 | No.10 -1 林道 横枕 線 | No.10 -2 林道 横枕 線 |

| No.9 -4 林道 米山 線 | No.10 -1 林道 横枕 線 | No.10 -2 林道 横枕 線 |
|---|---|---|
| 状況: 洗堀<br>L= 60 m, W= 0.6 m, H= 0.4 m | 状況: 洗堀<br>L= 25 m, W= 1 m, H= 0.2 m | 状況: 洗堀<br>L= 500 m, W= 1 m, H= 0.25 m |

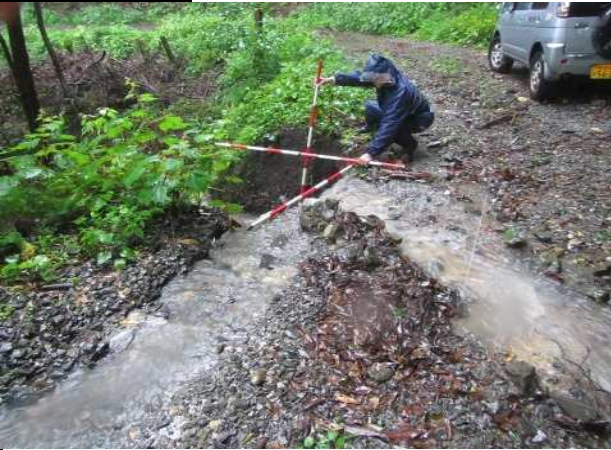
| No.10 -3 林道 横枕 線 | No.11 林道 瀬戸山 線 |

| No.10 -3 林道 横枕 線 | No.11 林道 瀬戸山 線 |
|---|---|
| 状況: 路肩崩壊<br>L= 2 m, W= 2 m, H= 1.6 m | 状況: 路肩崩壊<br>L= 10 m, W= 2.0 m, H= 4.0 m |

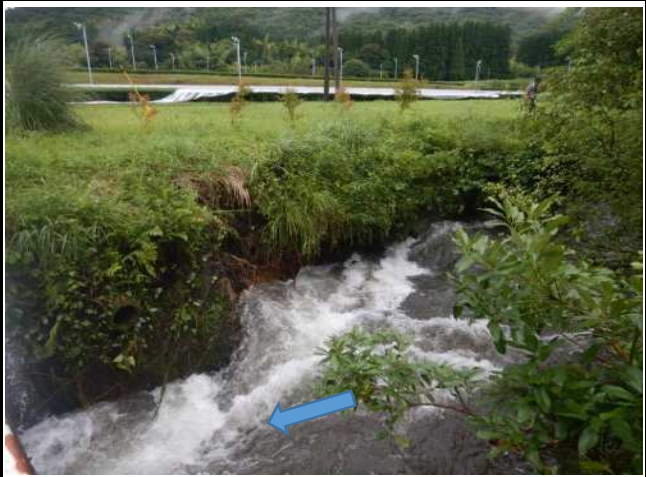
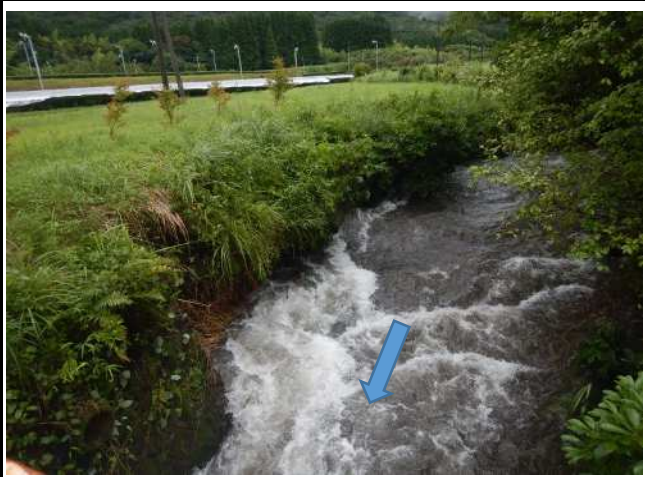
| No.1 普通河川馬渡川 | No.1 普通河川馬渡川 | No.2 市道赤崎池元線 |

| 土羽護岸の崩壊(L=16.0m H=5.0m) | | 路肩部の崩壊(L=20.0m H=12.5m) |

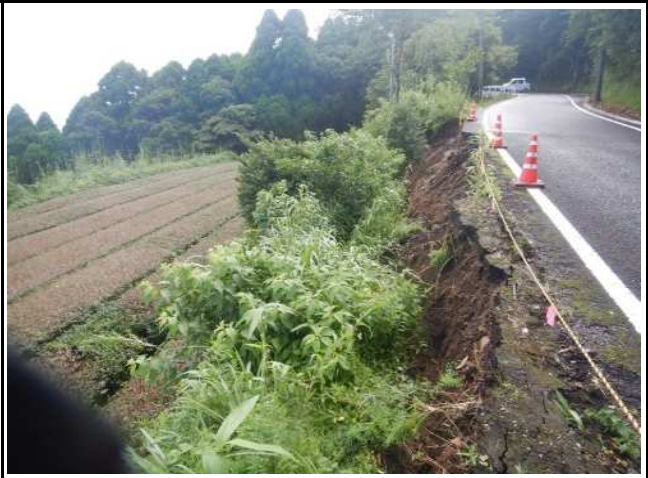
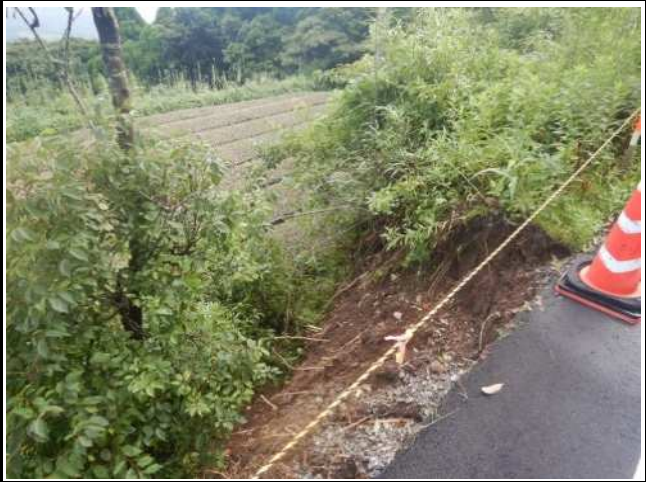
| | | 路肩部の崩壊(L=19.0m H=5.0m) |

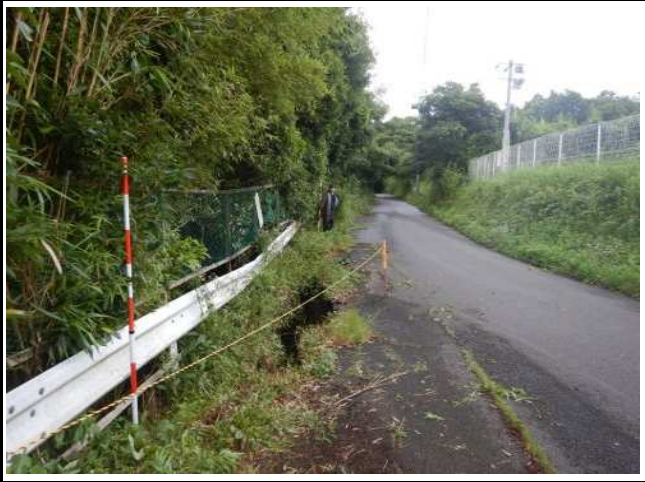
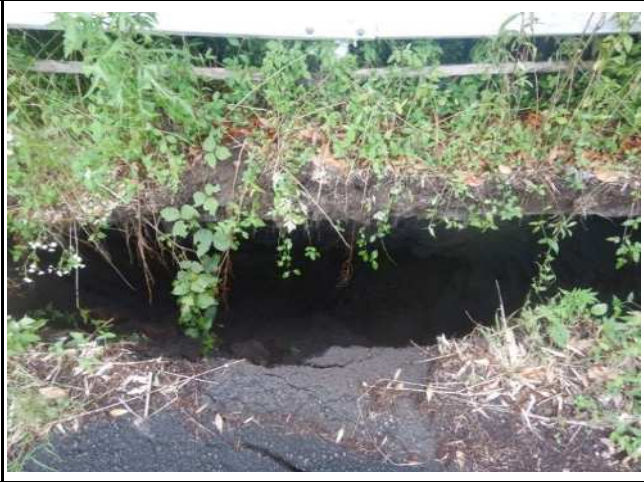
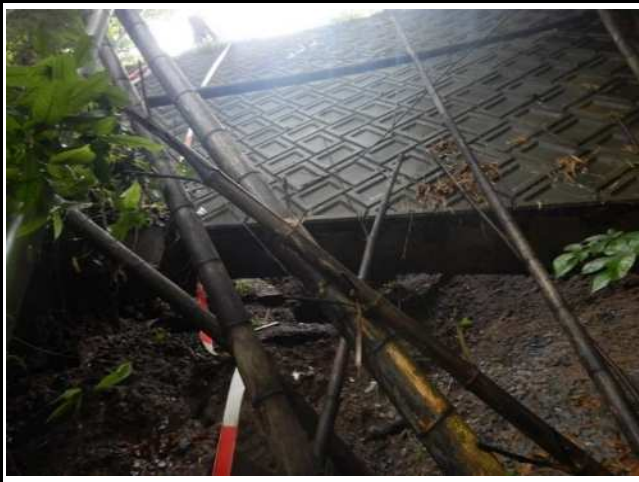
| No.3 市道瀬谷大野岳線 | No.4 市道上岩下柞木線 | No.4 市道上岩下柞木線 |
|---|---|---|
| | 路肩部の崩壊(L=11.0m H=11.0m)<br>(既設ブロック積基礎部浸食による裏込材流失) | |

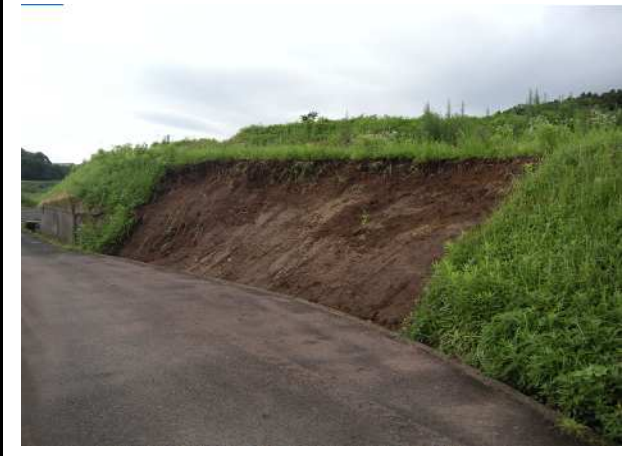
| No.16 市道 沖ノ風線 | No.17 市道 幸良ヶ尾線 | No.18 市道 山下志戸線 |

| 崩土除去 | 法面復旧 | 路面復旧 |

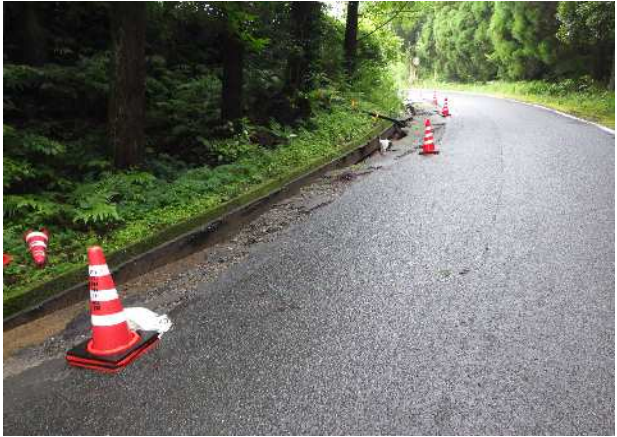
| No.19 市道 田良平中福良線 | No.20 準用河川 藤塚川 | No.21 市道 川床善通線 |

| 路面復旧 | 支障木 | 崩土除去 |

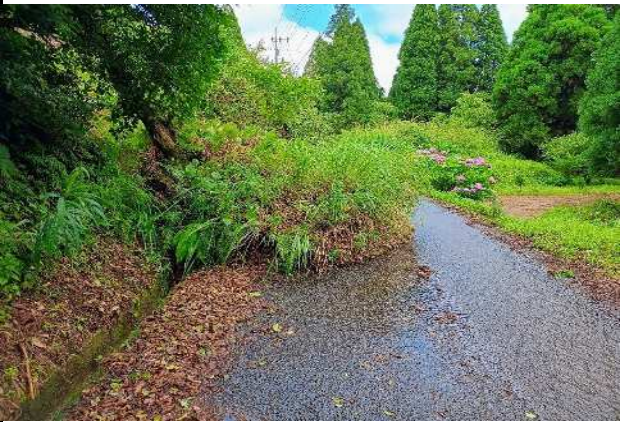
| No.22 市道 三本松八尻線 | No.23 市道 柞木久仁田線 | No.24 市道 本門小河路線 |

| 崩土除去 | 崩土除去 | 崩土除去 |

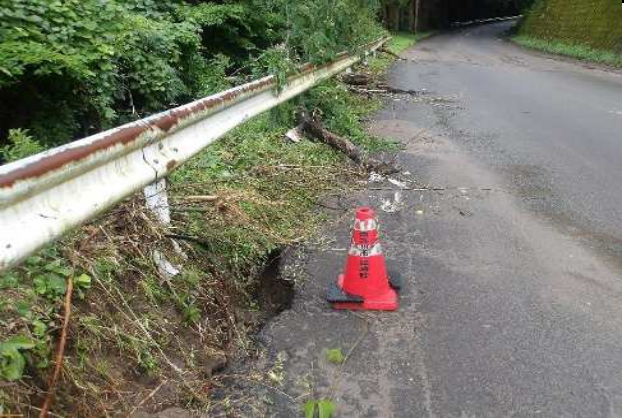
| No.25 市道 高田大久保線 | No.26 市道 淵別府折尾線 | No.27 市道 春向谷場線② |

| 路面復旧 | 法面復旧 | 崩土除去 |

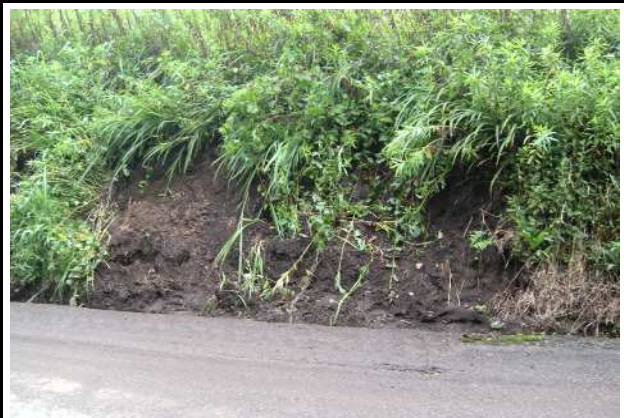
| No.28 市道 春向谷場線③ | No.29 市道 瀬谷小田線② | No.30 市道 瀬世塗木線 |

| 崩土除去 | 崩土除去 | 側溝復旧 |

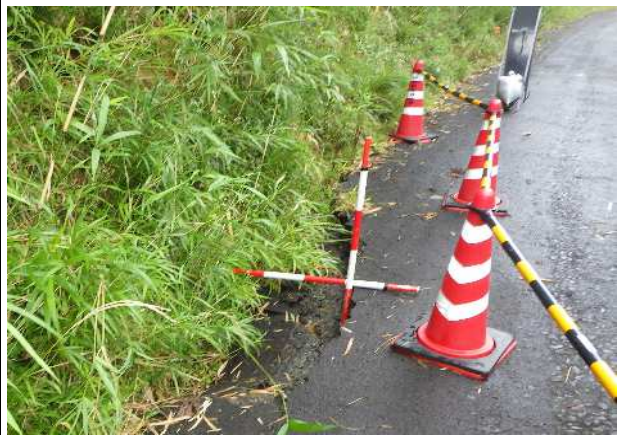
No.31 市道 迫下仁田尾線

路面復旧

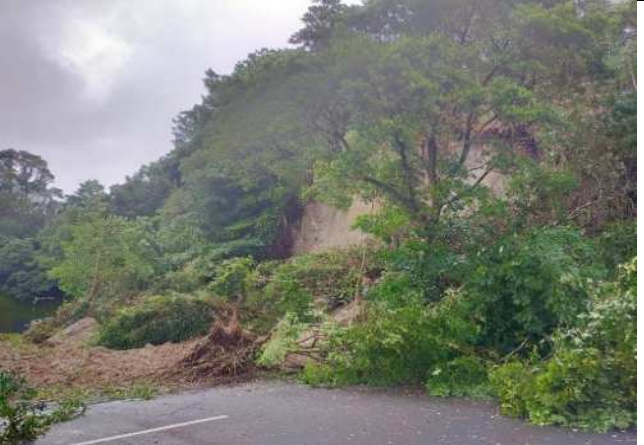
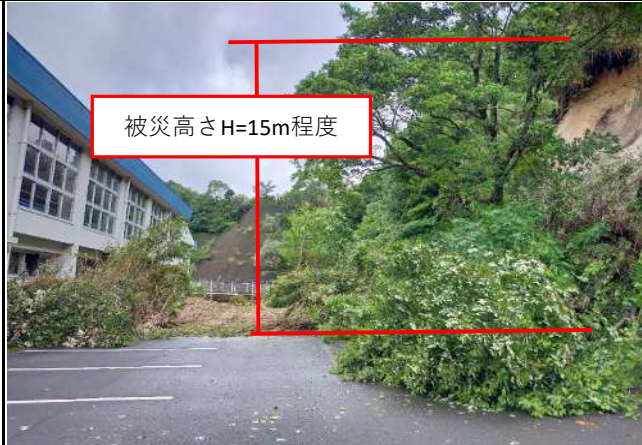
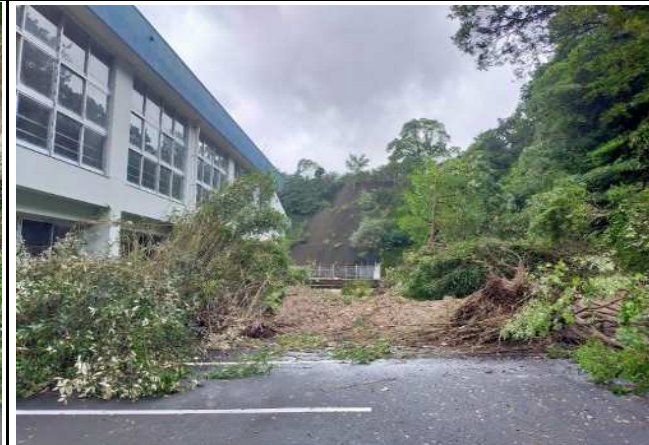
| No.1 川辺小学校 体育館裏法面 | No.1 川辺小学校 体育館裏法面 | No.1 川辺小学校 体育館裏法面 |

| No.1 川辺小学校 体育館裏法面 | No.1 川辺小学校 体育館裏法面 | No.1 川辺小学校 体育館裏法面 |
|---|---|---|
| 全景 東側より (大雨による法面崩壊) | 全景 東側より (大雨による法面崩壊) | 全景 東側より (大雨による法面崩壊) |

【補正理由】  
 梅雨前線豪雨により崩落した川辺小学校体育館裏の法面の復旧経費を計上するもの

【補正内容】  
 委託料：樹木等除去業務委託，測量設計業務委託  
 工事請負費：法面復旧工事

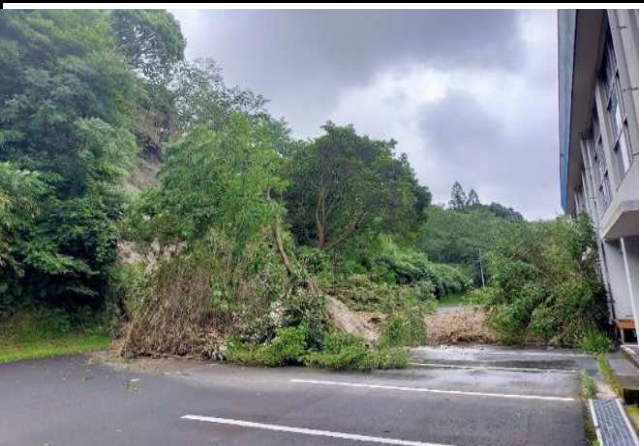
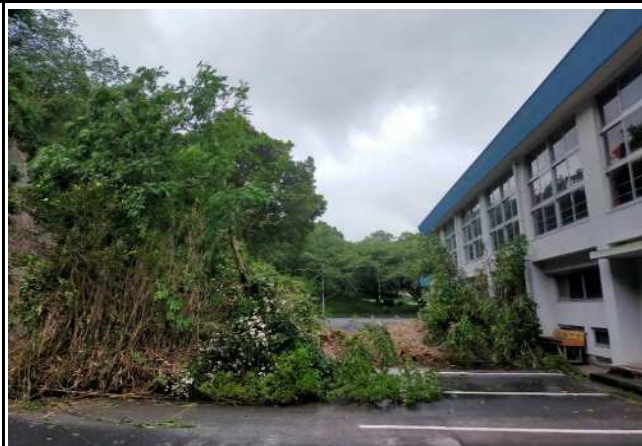
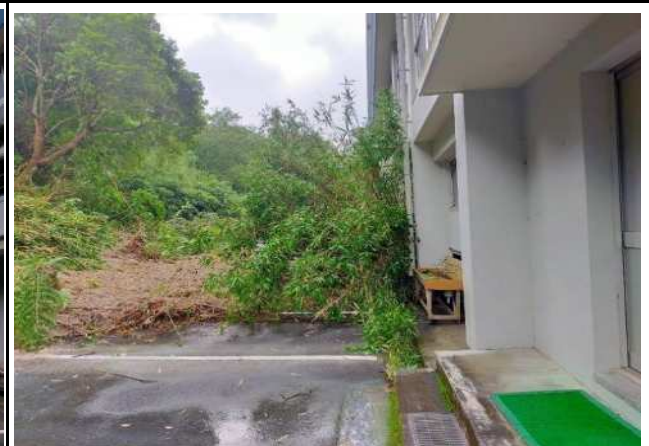
| No.2 川辺小学校 体育館裏法面 | No.2 川辺小学校 体育館裏法面 | No.2 川辺小学校 体育館裏法面 |

| No.2 川辺小学校 体育館裏法面 | No.2 川辺小学校 体育館裏法面 | No.2 川辺小学校 体育館裏法面 |
|---|---|---|
| 全景 西側より (大雨による法面崩壊) | 全景 西側より (大雨による法面崩壊) | 全景 西側より (大雨による法面崩壊) |

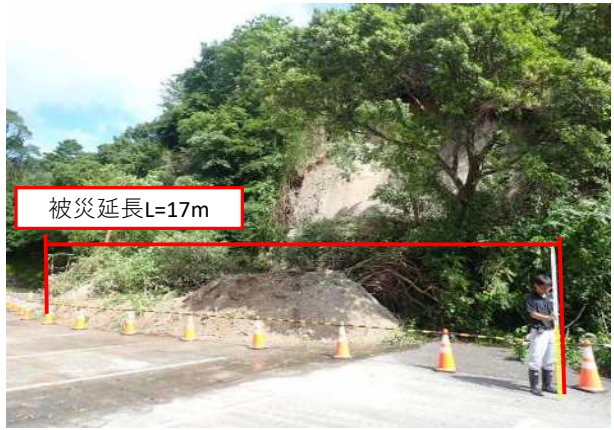
| No.3 川辺小学校 体育館裏法面 | No.4 川辺小学校 体育館裏法面 | No.5 川辺小学校 体育館裏法面 |

| No.3 川辺小学校 体育館裏法面 | No.4 川辺小学校 体育館裏法面 | No.5 川辺小学校 体育館裏法面 |
|---|---|---|
| <p>全景 東側より（大雨による法面崩壊）</p> | <p>全景 正面より（大雨による法面崩壊）</p> | <p>全景 東側より 給食・牛乳運搬車両往来のため部分的な崩土除去</p> |

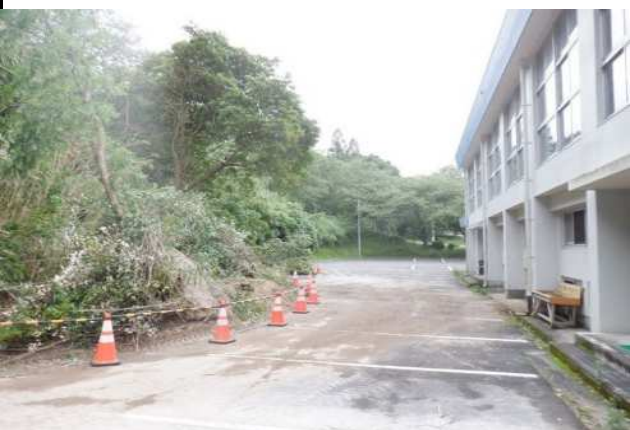
| No.3 川辺小学校 体育館裏法面 | No.4 川辺小学校 体育館裏法面 | No.5 川辺小学校 体育館裏法面 |
|---|---|---|
| No.6 川辺小学校 体育館裏法面 | No.7 川辺小学校 体育館裏法面 | No.8 川辺小学校 体育館裏法面 |

| No.3 川辺小学校 体育館裏法面 | No.4 川辺小学校 体育館裏法面 | No.5 川辺小学校 体育館裏法面 |
|---|---|---|
| <p>全景 西側より 給食・牛乳運搬車両往来のため部分的な崩土除去</p> | <p>近景 崩壊箇所 上部（大雨による法面崩壊）</p> | <p>近景 崩壊箇所 上部（大雨による法面崩壊）</p> |
