【公表用予算説明資料】

令和6年度補正予算

一般会計補正予算（第5号）

鹿児島県 南九州市

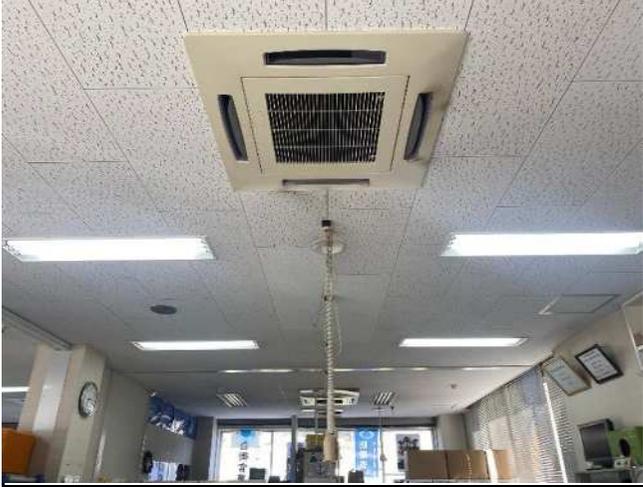
東別館1F室内機(自衛隊事務室)	東別館屋上室外機(自衛隊事務室)	東別館2F室内機(議会事務局事務室)

款	02: 総務費	事業名	08: 庁舎管理費			
項	01: 総務管理費		01: 庁舎管理費			
目	01: 一般管理費	予算額	特定財源			一般財源
			国県支出金	地方債	その他	
		2,695	0	0	0	2,695
<p>【補正理由】 台風10号により空調設備が故障したことに伴い、取替えに要する経費を計上するもの</p> <p>【補正内容】 工事請負費：知覧庁舎東別館空調設備取替工事 (2階議会事務局事務室・1階自衛隊分駐所事務室)</p>						
総務人事係						
款	02: 総務費	事業名	01: 一般経費			
項	01: 総務管理費		02: 財産管理関係費			
目	08: 財産管理費	予算額	特定財源			一般財源
			国県支出金	地方債	その他	
		1,900	0	0	0	1,900
<p>【補正理由】 台風10号により被災した法定外公共物等の復旧に要する経費を計上するもの</p> <p>【補正内容】 委託料：法定外公共物等の復旧業務委託</p>						
管財係

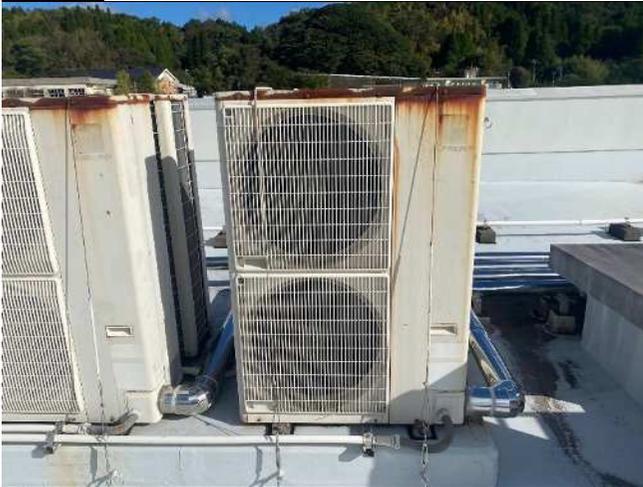
No.4 市役所知覧庁舎

東別館屋上室外機(議会事務局事務室)

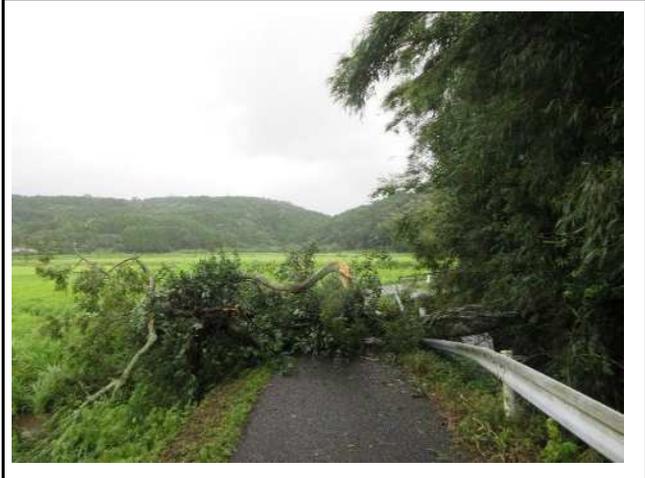
里道 倒木撤去 N=1本	水路 土砂撤去 V=20m3	水路 土砂撤去 V=20m3

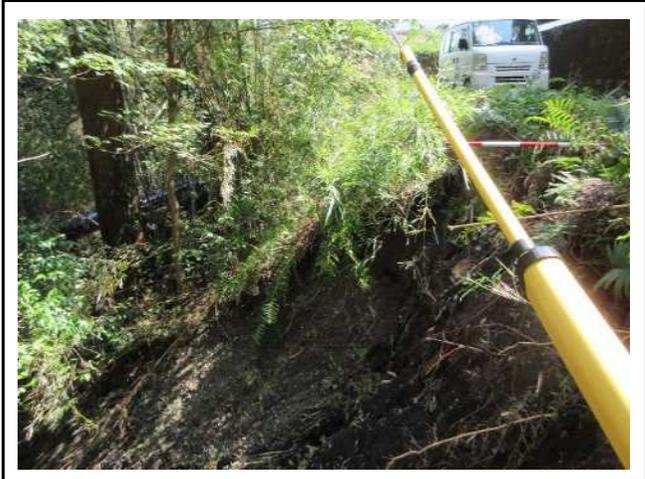
里道 路肩決壊 L=6.0m, H=5.0m	倒木撤去 N=3本	倒木撤去 N=3本

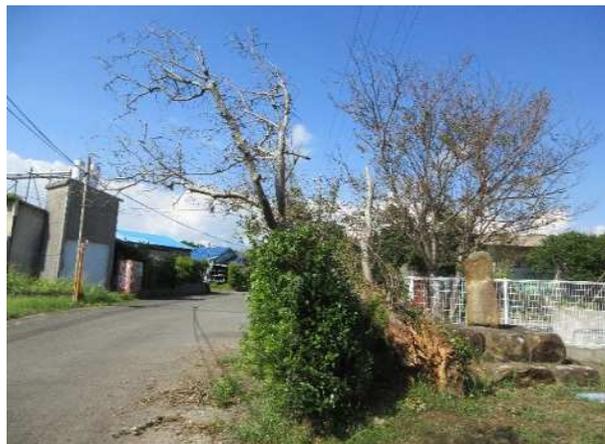
No.4 颯娃町郡_颯娃准看護学校跡地

倒木撤去 N=3本

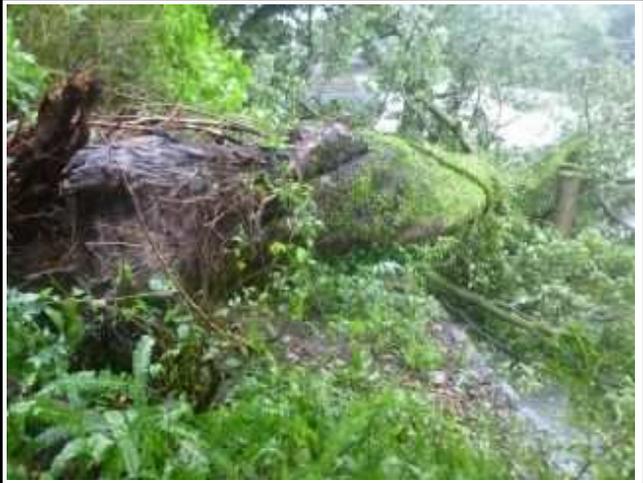
麓川公園(亀甲城登城口までの遊歩道)での倒木	知覧城跡管理用道路の路面陥没

款	02: 総務費	事業名	02: 一般経費			一般財源
			01: 一般経費			
項	01: 総務管理費	予算額	特定財源			一般財源
			国県支出金	地方債	その他	
目	12: 平和会館管理費	10,329	0	0	10,329	0
<p>【補正理由】 台風10号により被災した平和会館収蔵庫シャッター及び講話室・視聴覚室の空調設備の修繕・取替に要する経費を計上するもの</p> <p>【補正内容】 需用費：収蔵庫シャッター修繕及び講話室空調設備修繕 工事請負費：視聴覚室空調設備取替工事</p>						
管理係						
款	02: 総務費	事業名	04: 各種文化財保存管理事業費			一般財源
			01: 史跡等保存管理事業費			
項	01: 総務管理費	予算額	特定財源			一般財源
			国県支出金	地方債	その他	
目	15: 文化財保護費	363	0	0	0	363
<p>【補正理由】 台風10号により亀甲城跡北側で発生した倒木の除去及び知覧城跡で発生した管理用道路陥没の復旧に要する経費を計上するもの</p> <p>【補正内容】 委託料：亀甲城跡北側倒木撤去業務委託 知覧城跡管理用道路復旧業務委託</p>						
文化財係

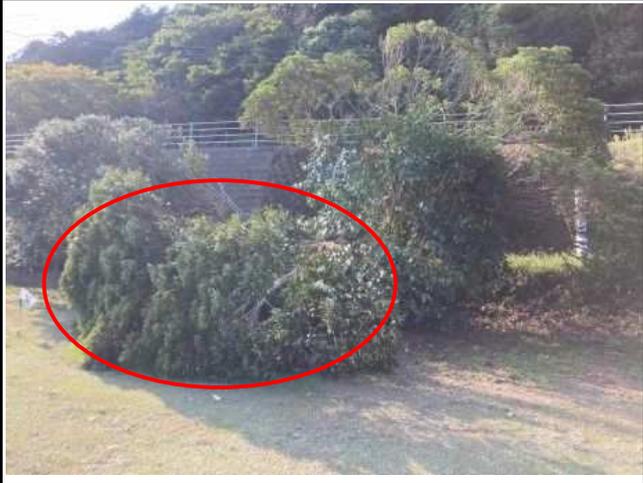
倒木処理: N=1.0本, H=5.0m, C=0.8m	屋根補修: S=14.0㎡	窓修繕: H=2.0m, W=2.8m

款	05: 農林水産業費	事業名	02: 一般経費			
項	01: 農業費		01: 農政関係費			
目	02: 農業振興費	予算額	特定財源			一般財源
			国県支出金	地方債	その他	
		66	0	0	0	66
<p>【補正理由】 台風10号による八反畑地区多目的集会施設広場の風倒木の撤去・処分する経費を計上するもの</p> <p>【補正内容】 委託料：八反畑地区多目的集会施設災害復旧業務委託（風倒木撤去）</p>						
農政係						
款	05: 農林水産業費	事業名	01: 農業施設管理費(農政係)			
項	01: 農業費		01: 農業施設管理費(農政係)			
目	05: 農業施設管理費	予算額	特定財源			一般財源
			国県支出金	地方債	その他	
		592	0	0	0	592
<p>【補正理由】 台風10号により被災した施設の復旧に要する経費を計上するもの</p> <p>【補正内容】 需用費：川辺農業構造改善センター屋根補修 颯娃特産品開発研究センター窓修繕</p>						
農政係

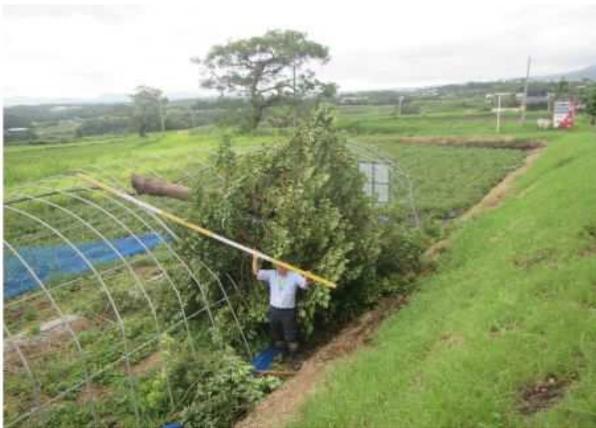
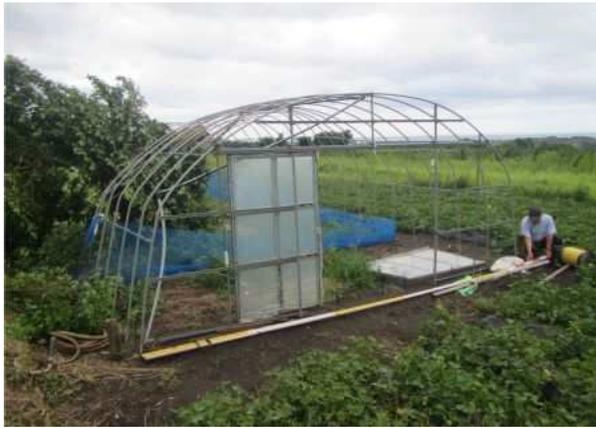
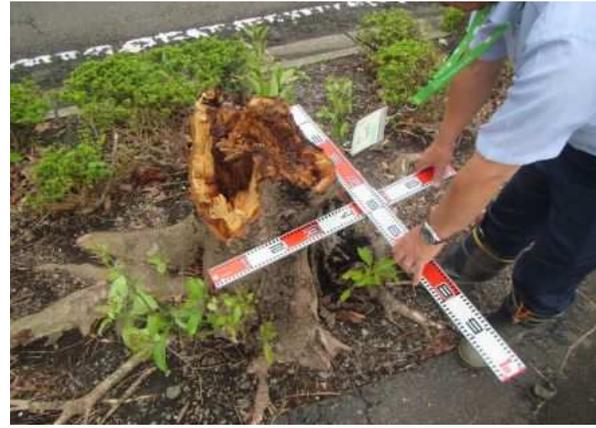
倒木及びハウスの状況	倒木及びハウスの状況	倒木及びハウスの状況
No.1 穎娃広域農道 ハウス物損賠償箇所	No.1 穎娃広域農道 ハウス物損賠償箇所	No.1 穎娃広域農道 ハウス物損賠償箇所

款	05: 農林水産業費	事業名	01: 一般経費			
項	01: 農業費		01: 管理係関係分			
目	06: 農地費	予算額	特定財源			一般財源
			国県支出金	地方債	その他	
		165	0	0	0	165
<p>【補正理由】 台風10号によって発生した颯娃広域農道の倒木により被災した隣接ハウスの補償に要する経費を計上するもの</p> <p>【補正内容】 補償，補填及び賠償金：倒木による隣接農地のハウス補償金</p>						
管理係						
款	07: 土木費	事業名	01: 街路維持費			
項	05: 都市計画費		01: 街路維持費			
目	03: 街路事業費	予算額	特定財源			一般財源
			国県支出金	地方債	その他	
		1,294	0	0	0	1,294
<p>【補正理由】 台風10号による倒木の伐採処理及び補償に要する経費を計上するもの</p> <p>【補正内容】 委託料：倒木伐採処理業務委託 補償，補填及び賠償金：倒木による隣接に設置されたフェンスの補償</p>						
都市計画係

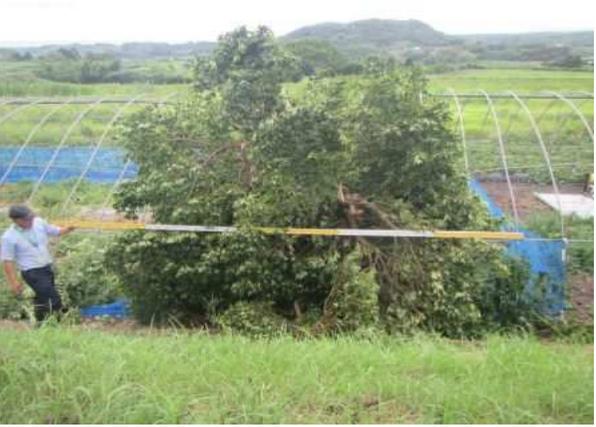
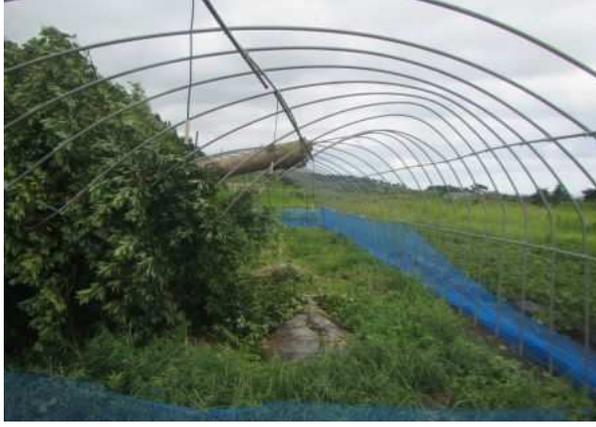
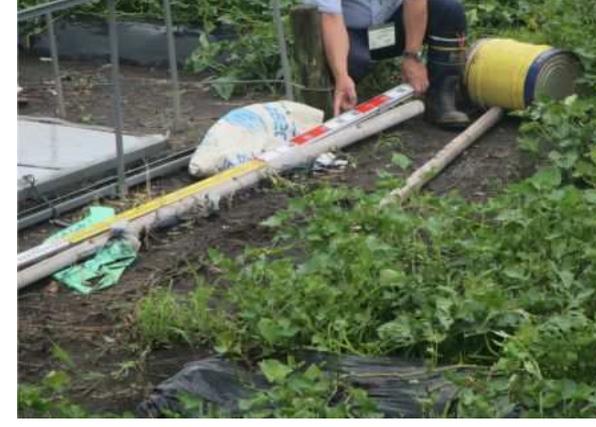
倒木及びハウスの状況	倒木及びハウスの状況	倒木及びハウスの状況

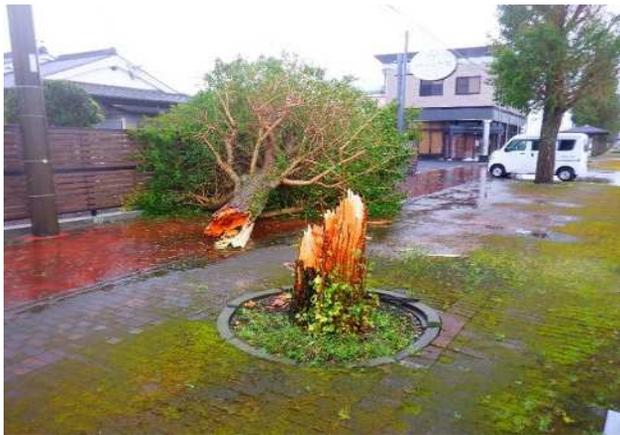
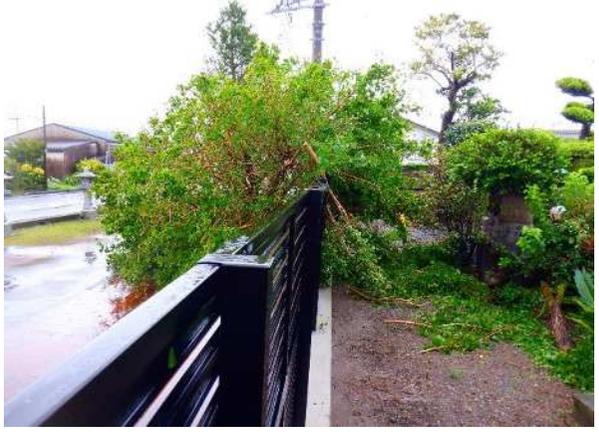
倒木 銀杏の木 1本	知覧町郡 銀杏並木倒木による被害(フェンス)	倒木 桜の木 1本
No.3	No.4 本通線(県道阿多川辺線)	No.5 中通線(市道今村新町線)

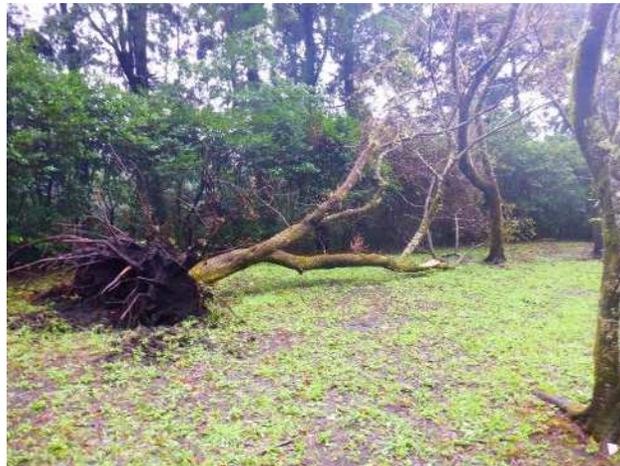
倒木 桜の木 1本	倒木 ヤマボウシの木 1本	倒木 ヤマモモの木 2本

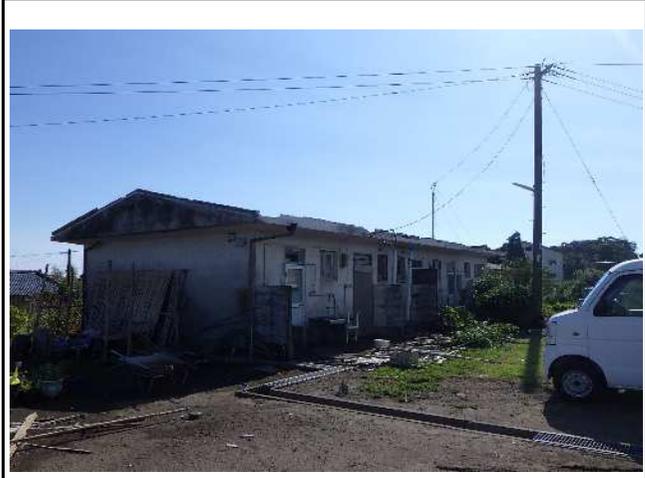
<p>No.1 水成川団地8・9号棟北西側外観</p>	<p>No.2 水成川団地8・9号棟北東側外観</p>	<p>No.3 水成川団地8・9号棟屋根状況</p>

<p>昭和41年度建設 床面積77.62㎡・建築面積77.62㎡ 耐用年数30年 屋根スレート波板及び小屋組み構造材 飛散</p>	<p>同左</p>	<p>同左</p>

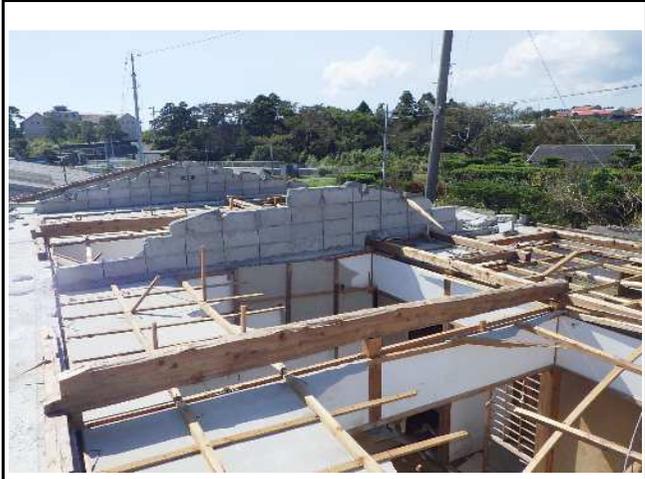
<p>No.4 水成川団地8・9号屋根状況</p>	<p>No.5 水成川団地8・9号棟外観状況</p>	<p>No.6 水成川団地8・9号棟屋根状況</p>

<p>昭和41年度建設 床面積77.62㎡・建築面積77.62㎡ 耐用年数30年 屋根スレート波板及び小屋組み構造材 飛散</p>	<p>同左</p>	<p>同左</p>

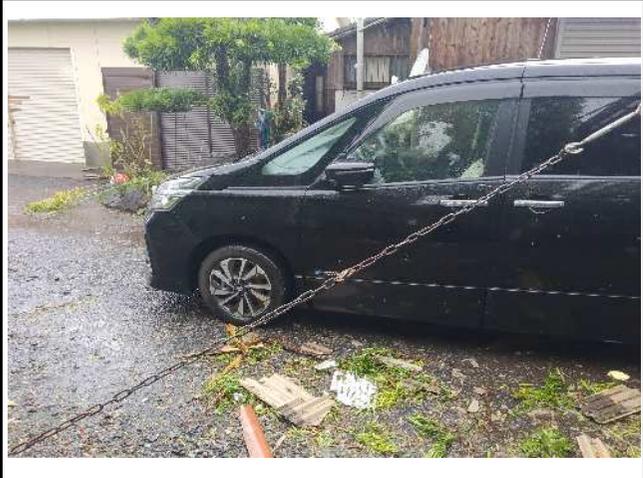
No.7 飛散状況	No.8 被災車両	No.9 被災車両

屋根スレート等飛散状況		車両全面傷等多数あり

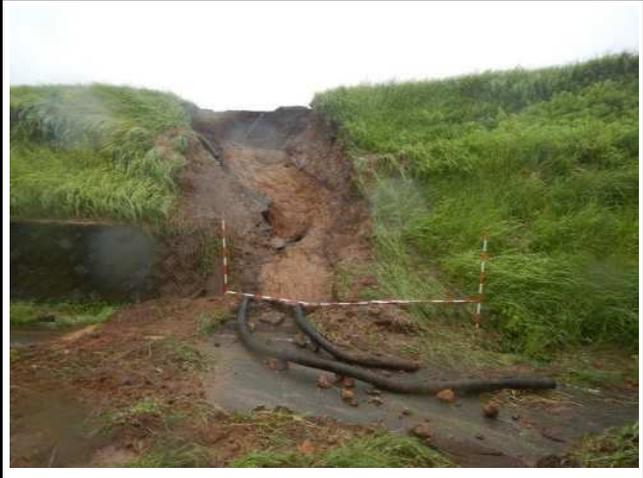
No.1 顕娃町牧之内 山脇馬場迫地区	No.2 川辺町永田 永田上櫛元地区	No.3 知覧町東別府 横井場宇都ヶ迫前地区

工種 畑 法面崩壊 L=5.0m H=6.0m	工種 田 法面崩壊 L=18.0m H=3.0m フトン箆3段程度	工種 田 L=18.0m H=4.0m ブロック積+土羽
No.4 川辺町上山田 桐木平城ヶ南風地区	No.5 知覧町永里 堤之原井川地区

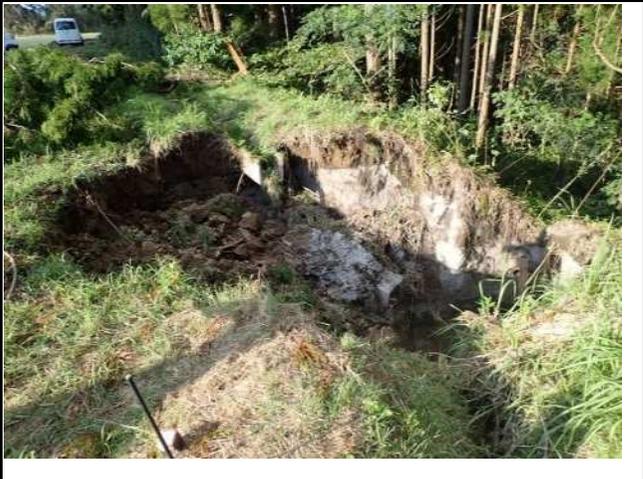
工種 畑 L=5.0m H=6.0m (水路と合併)	工種 田 L=1工区 8.0m H=1.5m (水路と合併)

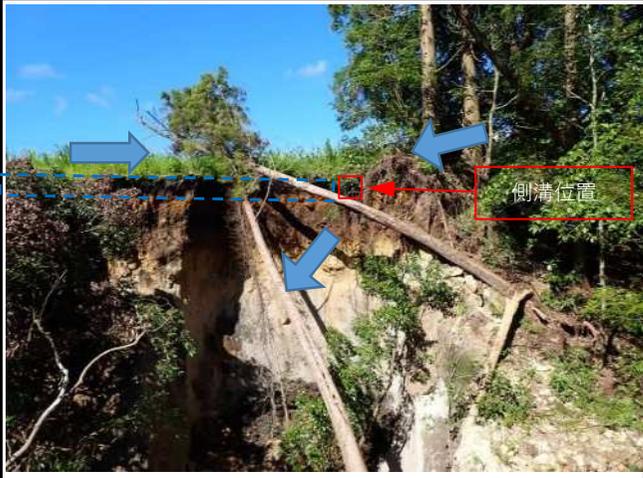
<p>No.6 川辺町下山田 藤野原一里塚地区</p>	<p>No.7 川辺町上山田 桐木平城ヶ南風地区</p>	<p>No.8 川辺町田部田 柞木椎ナシ地区</p>

<p>工種 水路(排水路) L=承水路10m+集水路30m 300型 用地購入と線形見直しで検討</p>	<p>工種 水路(排水路)300型 L=5.0m H=6.0m (畑と合併)</p>	<p>工種 道路 L=26.0m H=3.0m ブロック積</p>
<p>No.9 穎娃町牧之内 雪丸源ヶ迫地区</p>	<p>No.10 知覧町永里 堤之原井川地区</p>	<p>No.11 川辺町古殿 古殿原田地区</p>

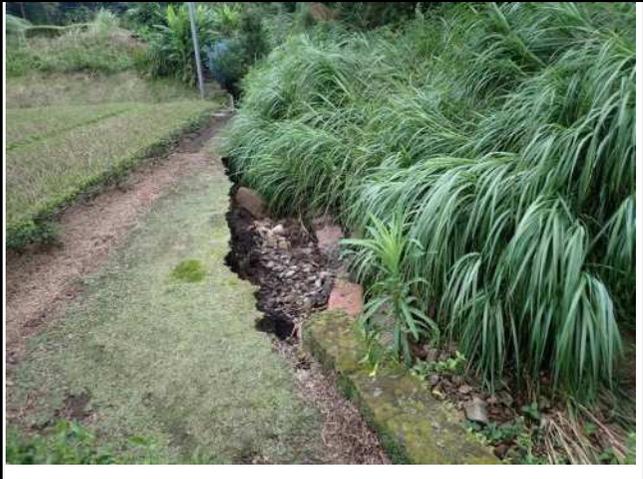
<p>工種 水路(排水路) H1.0×W1.0 L=15.0m H=1.0m</p>	<p>工種 水路(排水路) L=8.0m H=1.5m (田と合併)</p>	<p>工種 水路(排水路) 取付部河川護岸復旧 L=25.0m H=7.0m</p>

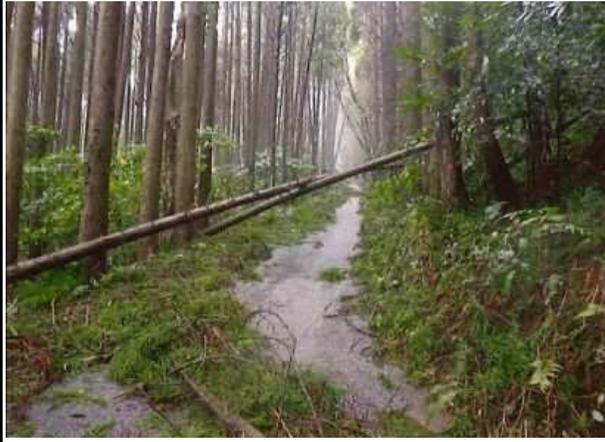
No.1 林道 江平 線	No.2 -1 林道 峯尾 線	No.2 -2 林道 峯尾 線

<p>状況: 倒木 1本</p>	<p>状況: 土砂堆積 L= 30.0 m, W= 2.0 m, H= 0.5 m</p>	<p>状況: 路肩決壊 L= 10.0 m, W= 1.0 m, H= 1.0 m</p>
No.2 -3 林道 峯尾 線	No.3 -1 林道 八尻 線	No.3 -2 林道 八尻 線

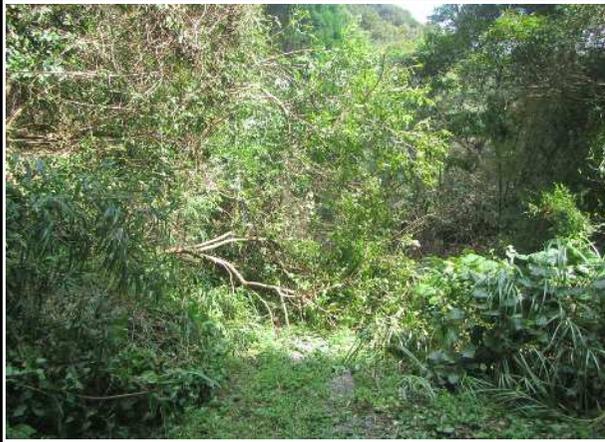
<p>状況: 倒木 5本</p>	<p>状況: 路肩決壊 L= 11.0 m, W= 4.0 m, H= 3.5 m</p>	<p>状況: 路肩決壊 L= 2.0 m, W= 0.2 m, H= 1.8 m</p>

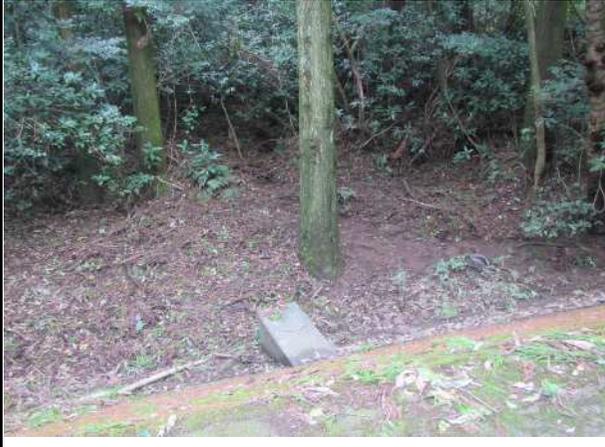
No.3 -3 林道 八尻 線	No.3 -4 林道 八尻 線	No.4 -1 林道 瀬戸山 線

状況: 側溝閉塞除去	状況: 路面清掃	状況: 路肩決壊 L= 2.0 m, W= 1.0 m, H= 3.0 m
No.4 -2 林道 瀬戸山 線	No.4 -3 林道 瀬戸山 線	No.4 -4 林道 瀬戸山 線

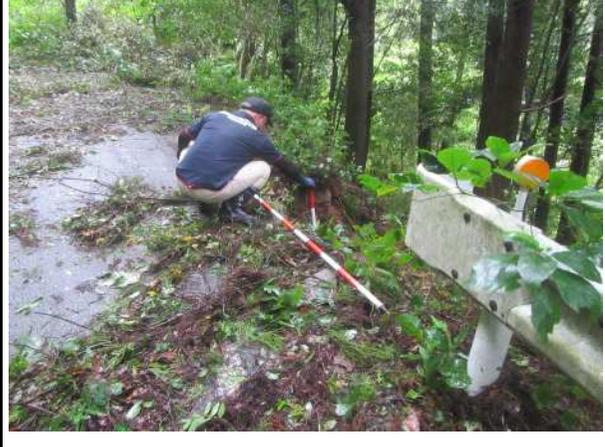
状況: 路肩崩壊 L= 2.0 m, W= 2.0 m, H= 4.0 m	状況: 路肩決壊 L= 4.0 m, W= 1.0 m, H= 2.0 m	状況: 路肩決壊 L= 4.0 m, W= 1.0 m, H= 1.5 m

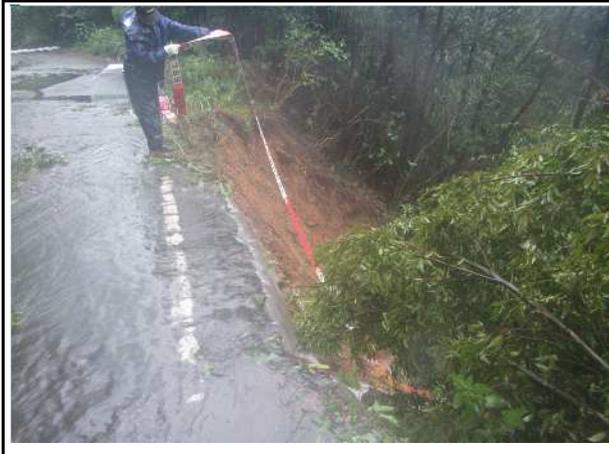
<p>No.4 -5 林道 瀬戸山 線</p>	<p>No.4 -6 林道 瀬戸山 線</p>	<p>No.5 -1 林道 君野 線</p>

<p>状況: 路肩決壊 L= 8.0 m, W= 1.0 m, H= 4.0 m</p>	<p>状況: 路面清掃 L= 4000.0 m</p>	<p>状況: 路肩決壊 L= 4.0 m, W= 1.0 m, H= 3.0 m</p>

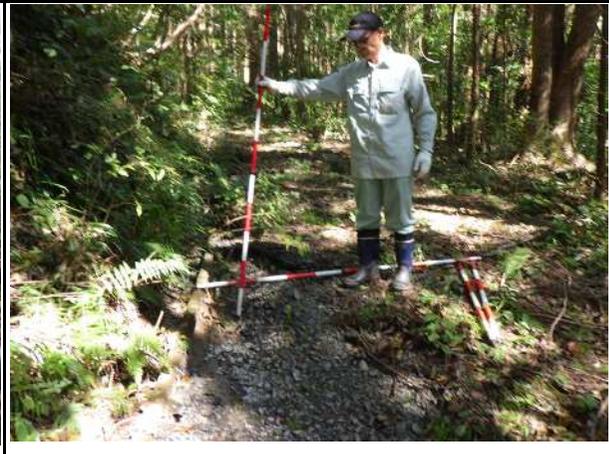
<p>状況: 倒木 2本</p>	<p>状況: 洗堀 他2か所 L= 30.0 m, W= 0.6 m, H= 0.2 m</p>	<p>状況: 路肩崩壊 L= 4.0 m, W= 2.0 m, H= 1.2 m</p>

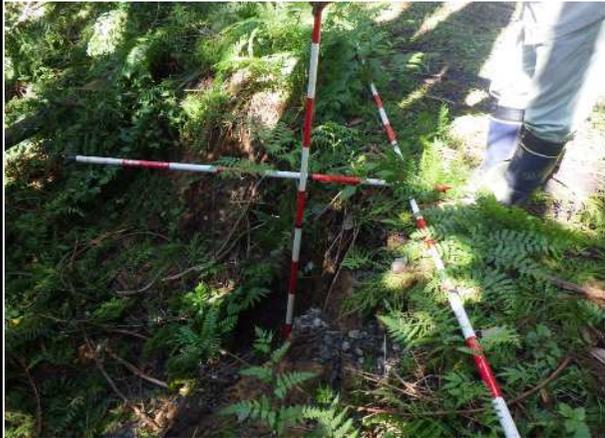
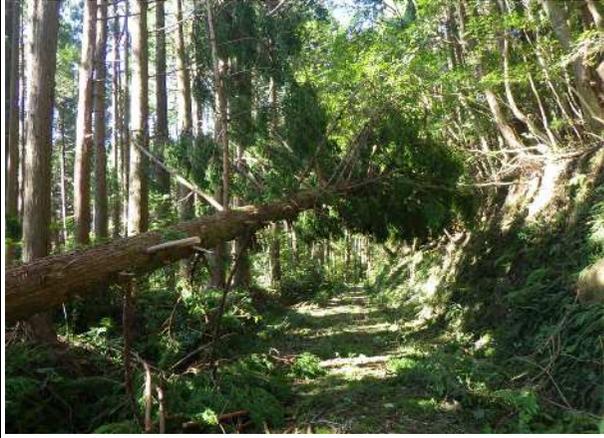
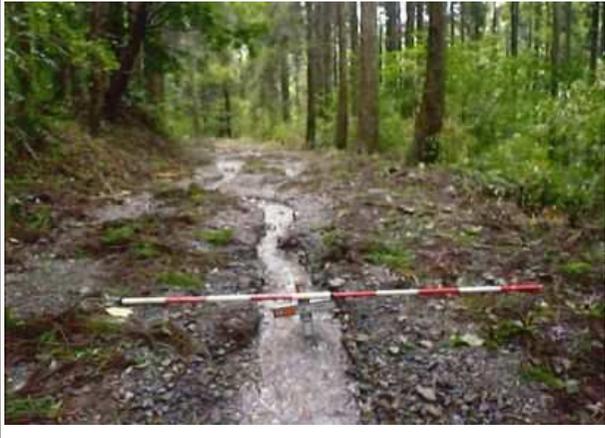
No.6 -3	林道 赤牟田 線	No.6 -4	林道 赤牟田 線	No.7	林道 山ノ寺 線

状況: 路肩決壊 L= 4.0 m, W= 0.4 m, H= 1.2 m		状況: 倒木 8本		状況: 洗堀 L= 40.0 m, W= 0.4 m, H= 0.2 m	
No.8	林道 佐平屋地 線	No.9	林道 大田尾 線	No.10 -1	林道 打木谷 線

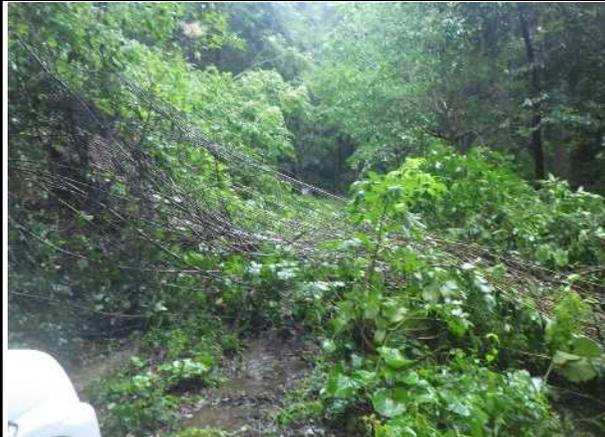
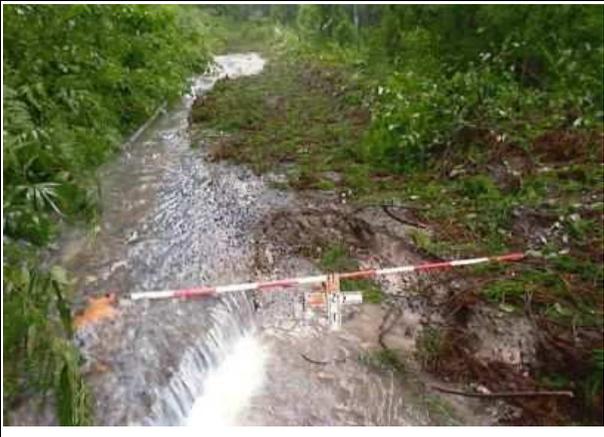
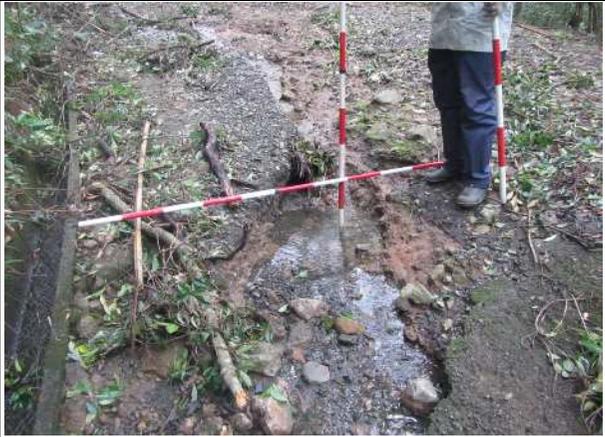
状況: 倒木 1本		状況: 洗堀 L= 20.0 m, W= 0.7 m, H= 0.3 m		状況: 洗堀 L= 30.0 m, W= 1.0 m, H= 0.1 m

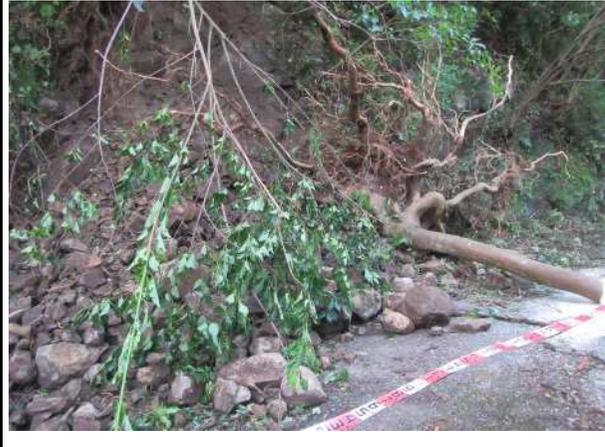
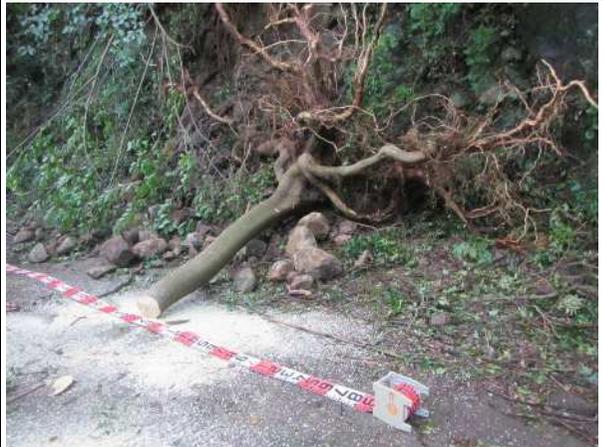
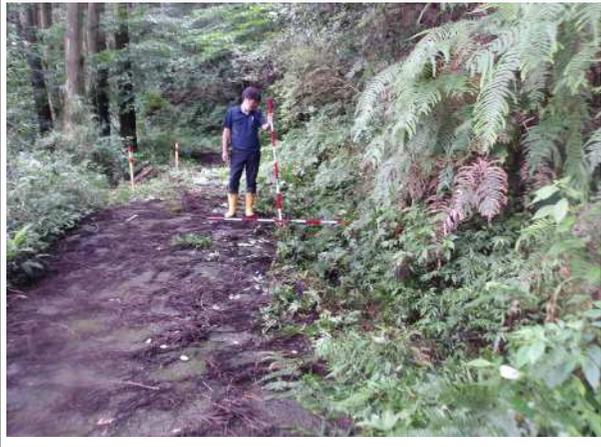
<p>No.10 -2 林道 打木谷 線</p>	<p>No.10 -3 林道 打木谷 線</p>	<p>No.11 -1 林道 宮上別府 線</p>

<p>状況: 土砂崩壊 L= 8.0 m, W= 2.0 m, H= 4.0 m</p>	<p>状況: 倒木 多数</p>	<p>状況: 洗堀 L= 100.0 m, W= 4.0 m, H= 0.3 m</p>
<p>No.11 -2 林道 宮上別府 線</p>	<p>No.11 -3 林道 宮上別府 線</p>	<p>No.12 林道 深野木 線</p>

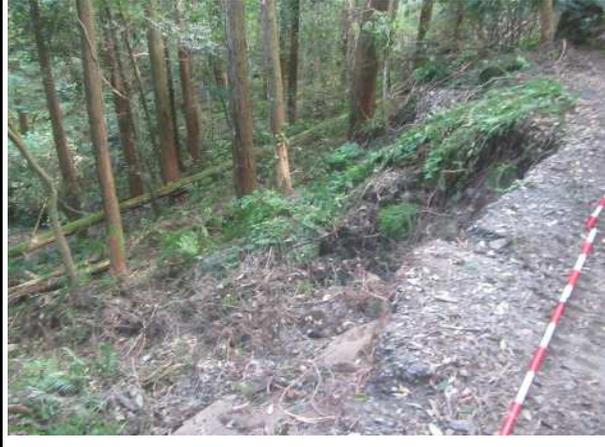
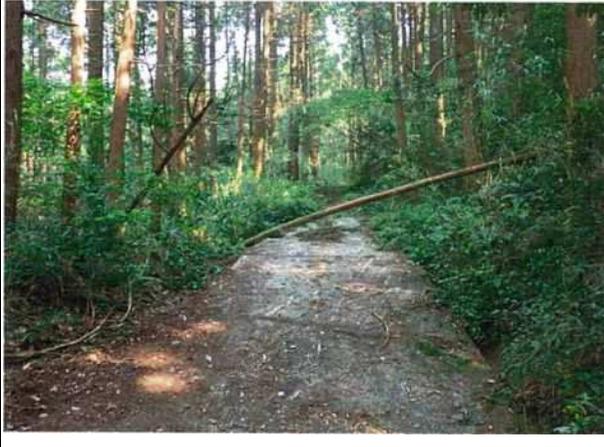
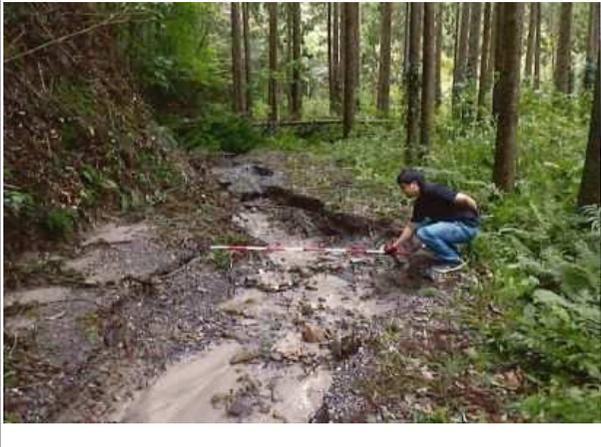
<p>状況: 路肩決壊 L= 3.0 m, W= 1.0 m, H= 3.0 m</p>	<p>状況: 倒木 3本</p>	<p>状況: 洗堀 L= 50.0 m, W= 2.0 m, H= 0.4 m</p>

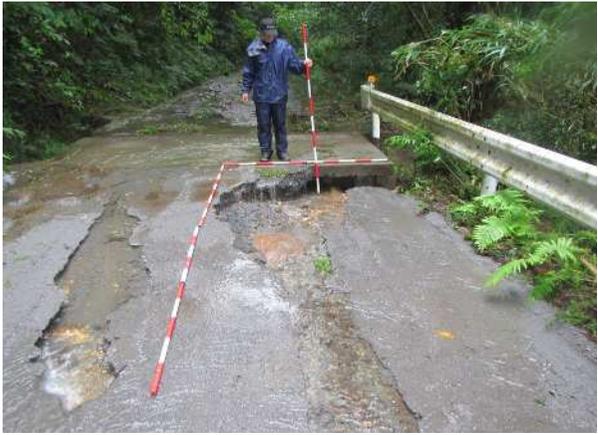
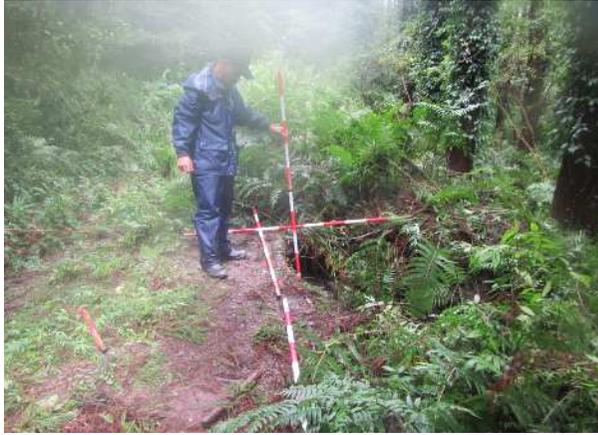
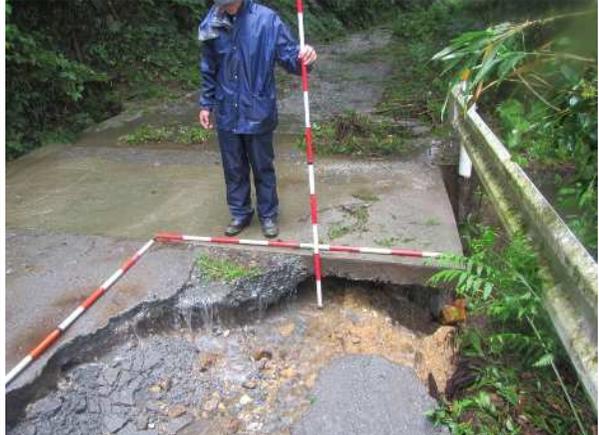
No.13 -1 林道 塘之池 線	No.13 -2 林道 塘之池 線	No.13 -3 林道 塘之池 線

状況: 洗堀 その他2か所 L= 30.0 m, W= 0.5 m, H= 0.2 m	状況: 路肩決壊 L= 3.0 m, W= 1.5 m, H= 0.6 m	状況: 路肩崩壊 L= 2.0 m, W= 1.5 m, H= 1.5 m

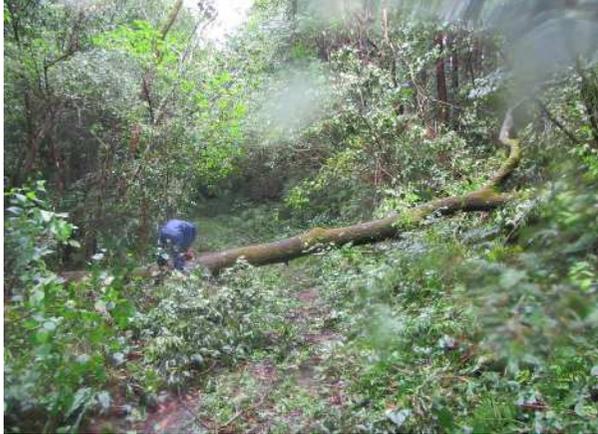
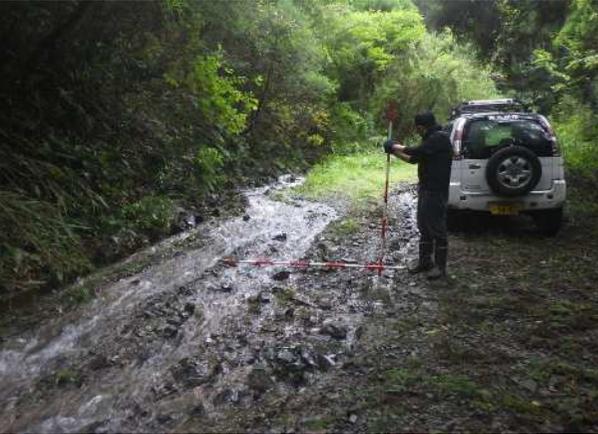
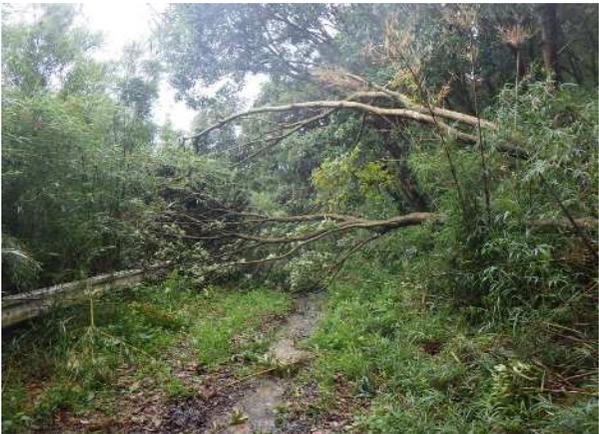
No.13 -4 林道 塘之池 線	No.14 -1 林道 宮谷 線	No.14 -2 林道 宮谷 線

状況: 倒木 2本	状況: 洗堀 L= 460.0 m, W= 2.0 m, H= 0.3 m	状況: 倒木 3本

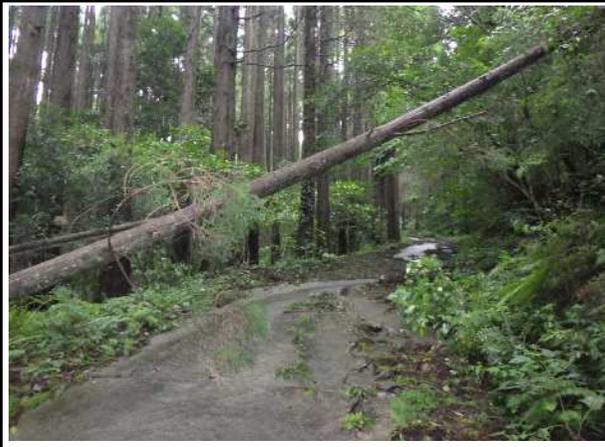
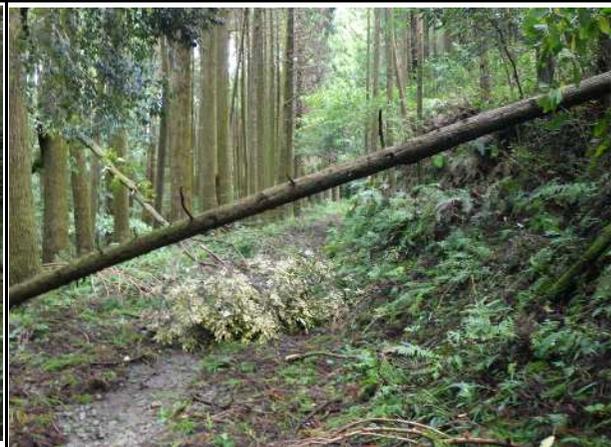
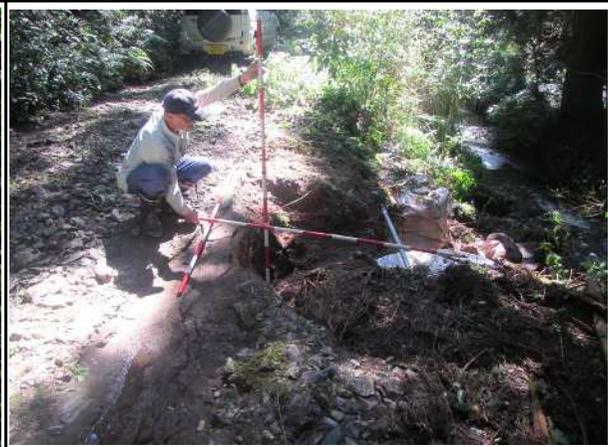
<p>No.15 林道 長谷 線</p>	<p>No.16 林道 河口 線</p>	<p>No.17 -1 林道 中岳 線</p>

<p>状況: 倒木 1本</p>	<p>状況: 倒木 1本</p>	<p>状況: 路肩決壊 L= 2.0 m, W= 1.5 m, H= 2.0 m</p>
<p>No.17 -2 林道 中岳 線</p>	<p>No.18 林道 横枕 線</p>	<p>No.19 -1 林道 今田八瀬尾 線</p>

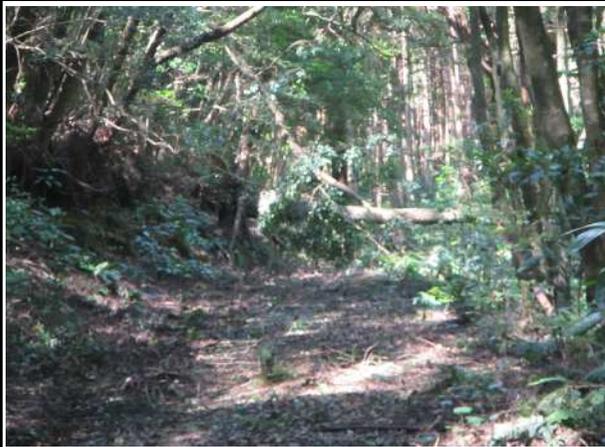
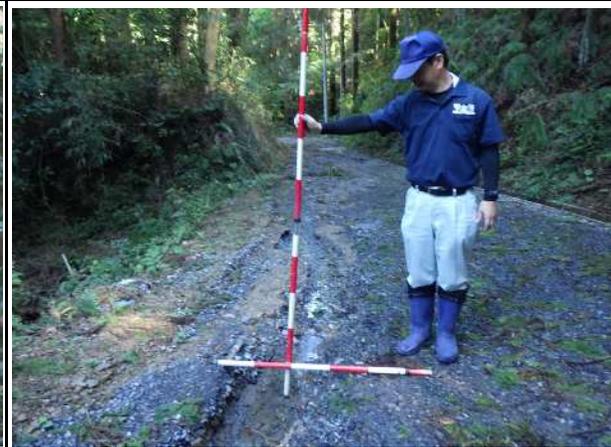
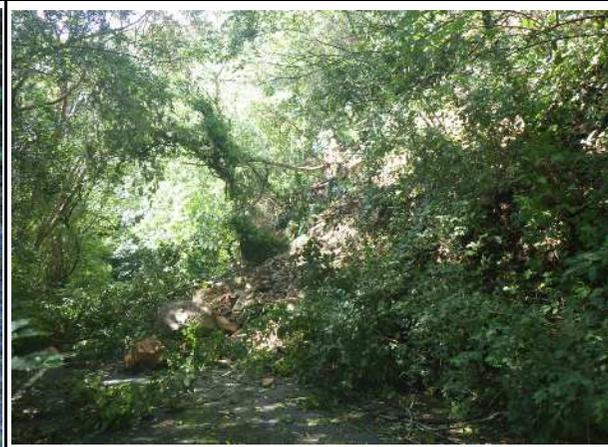
<p>状況: 倒木 2本</p>	<p>状況: 洗堀 L= 40.0 m, W= 0.8 m, H= 0.2 m</p>	<p>状況: 土砂崩壊 L= 30.0 m, H= 20.0 m</p>

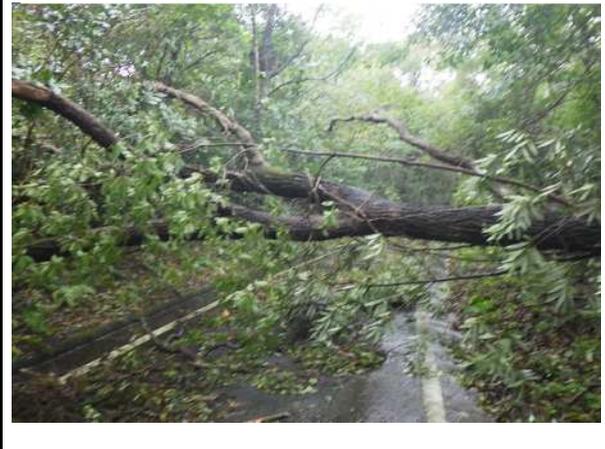
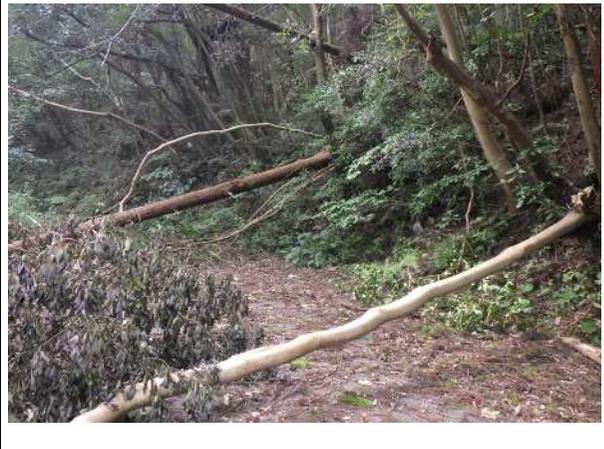
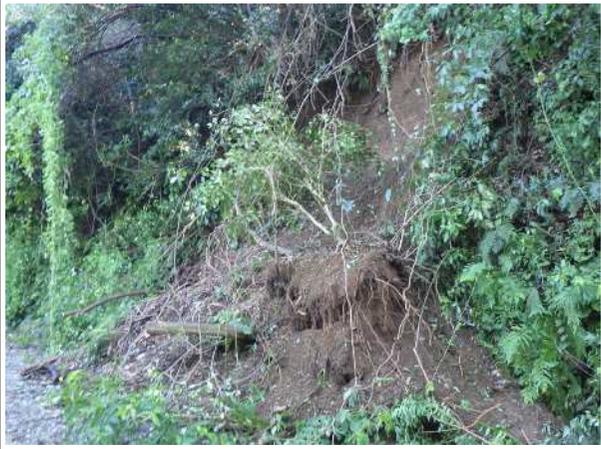
No.19 -2 林道 今田八瀬尾 線	No.19 -3 林道 今田八瀬尾 線	No.20 林道 黒仁田 線

状況: 倒木多数	状況: 路面清掃 L= 500.0 m	状況: 土砂崩壊 L= 6.0 m, H= 10.0 m
No.21 林道 長尾 線	No.22 林道 辨才天 線	No.23 林道 木床 線

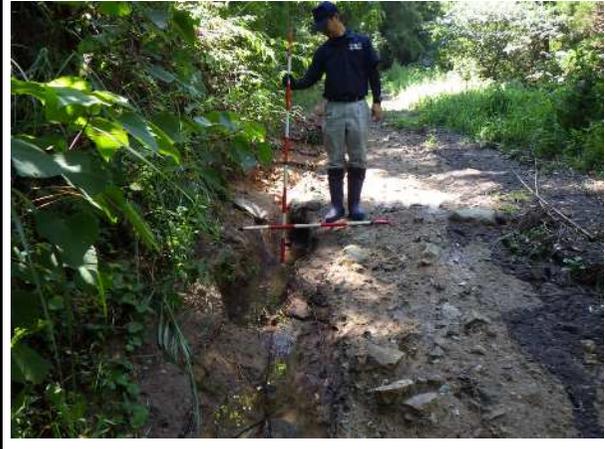
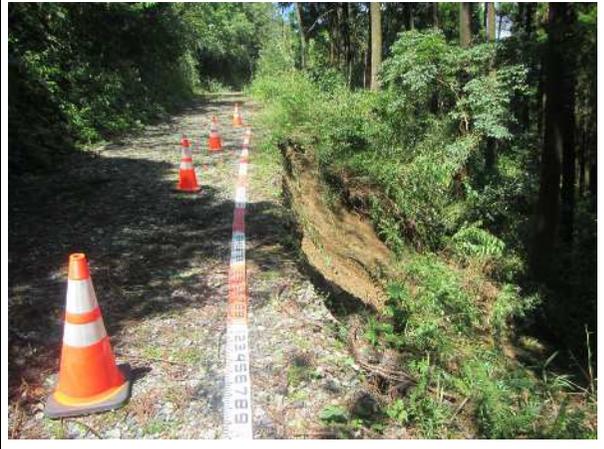
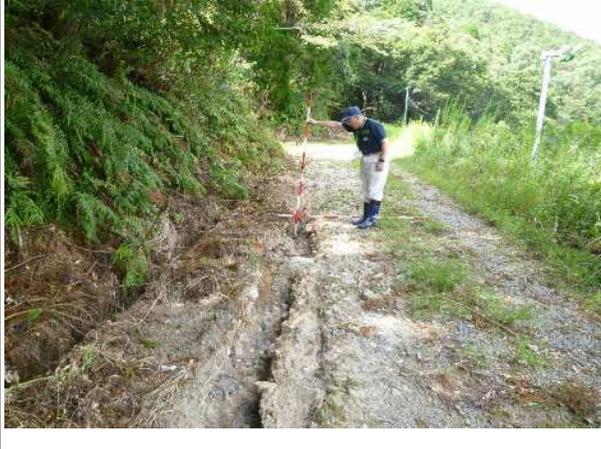
状況: 洗堀 他1か所 L= 100.0 m, W= 3.0 m, H= 0.8 m	状況: 路肩崩壊 L= 15.0 m, W= 1.0 m, H= 2.0 m	状況: 洗堀 L= 30.0 m, W= 0.5 m, H= 0.3 m

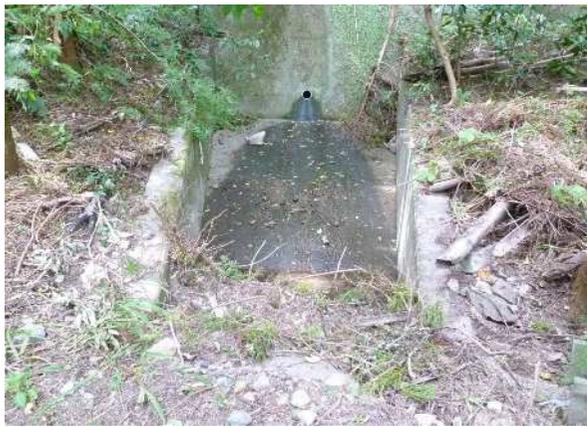
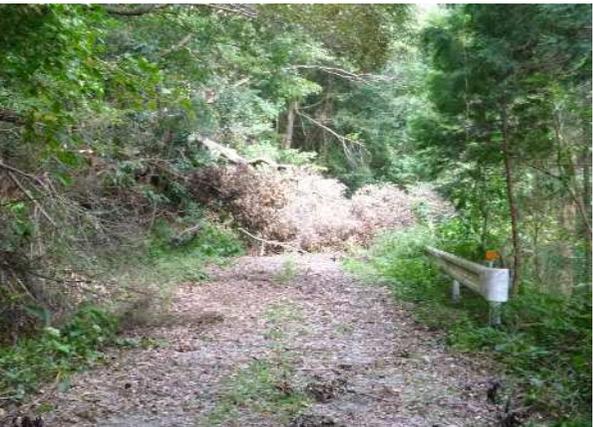
No.24	治山施設(木床)	No.25	作業道(木床)

状況: 樹閉塞		状況: 倒木1本

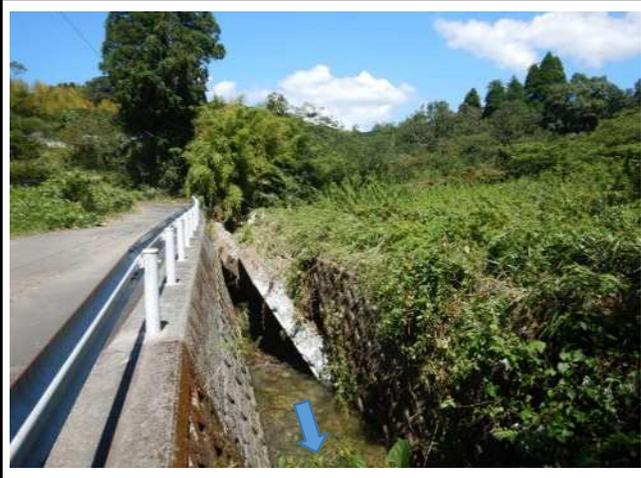
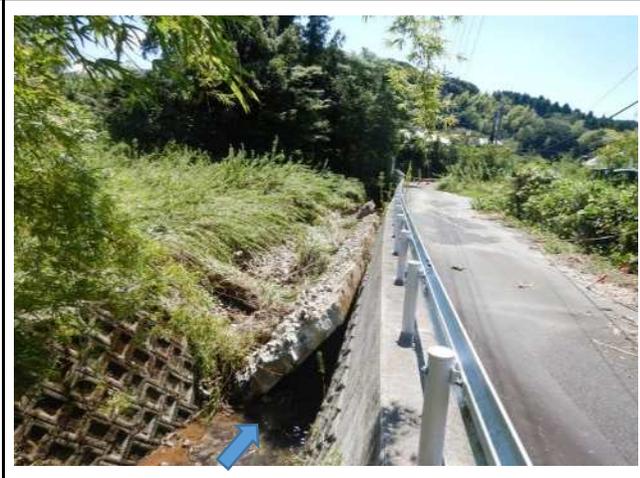
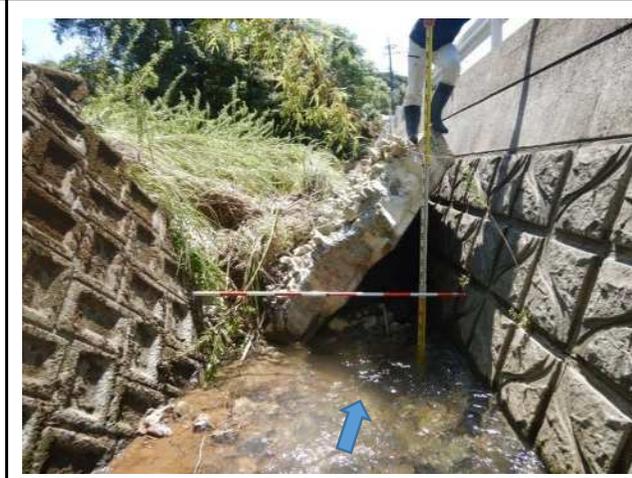
No.1 準用河川 大谷川	No.1 同左	No.1 同左

河川 ブロック積護岸倒壊(L=40.0m H=3.2m)	同左	同左

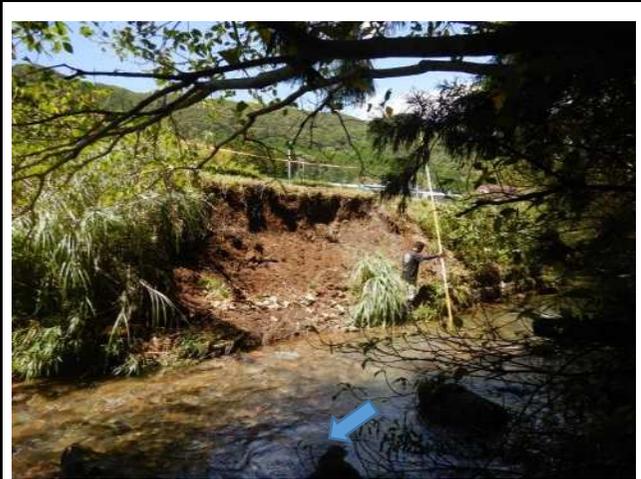
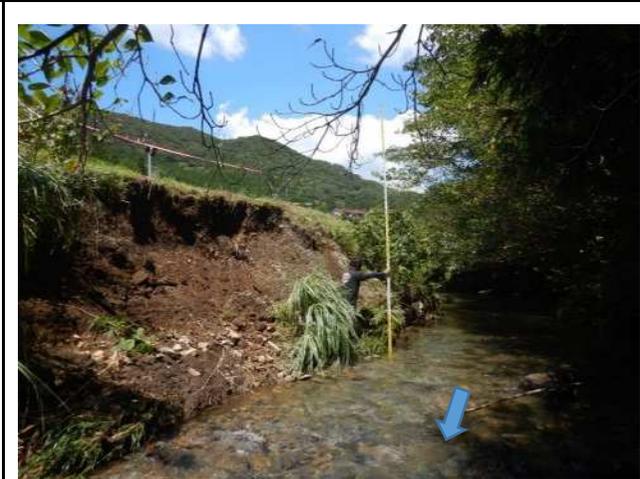
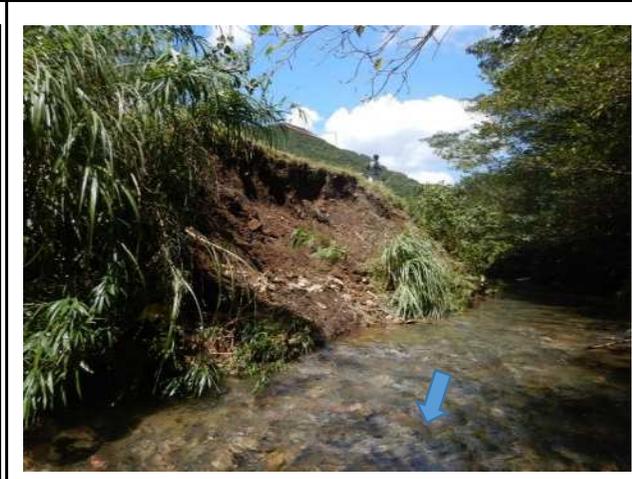
No.2 準用河川 後岳川	No.2 同左	No.2 同左

河川 土羽護岸崩壊(L=10.0m H=5.0m)	同左	同左

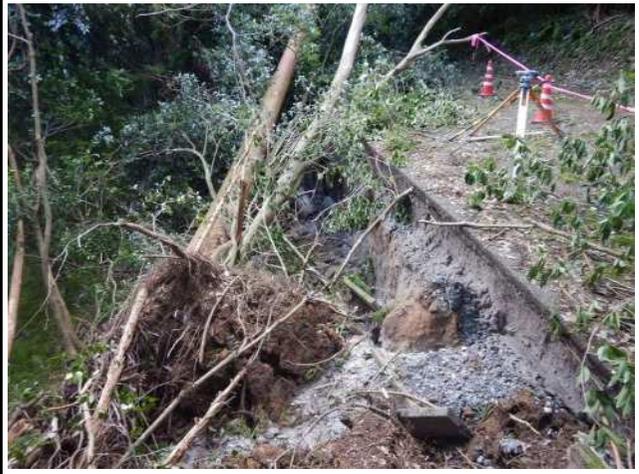
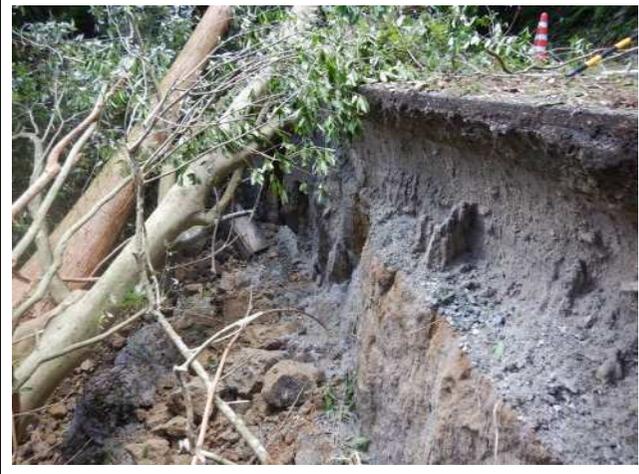
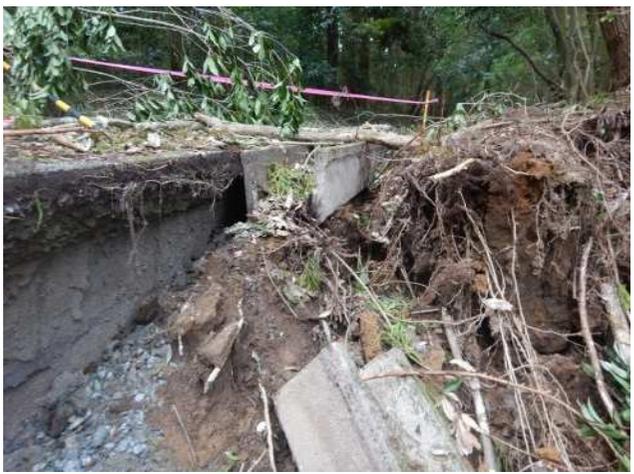
No.3 市道 峯苔尾森線	No.3 同左	No.3 同左

<p>道路 路肩部崩壊(L=17.0m H=5.0m)</p>	<p>同左</p>	<p>同左</p>

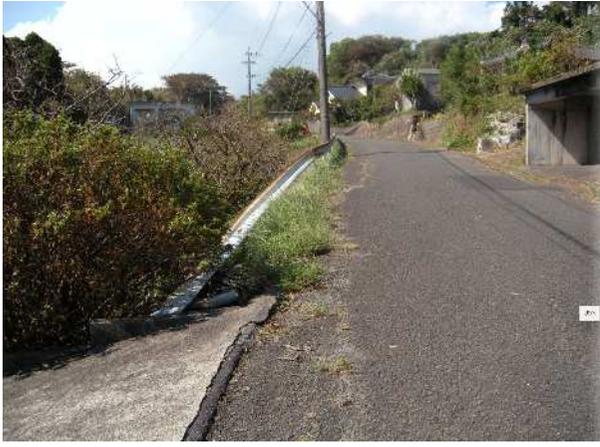
ガードレール倒壊	法面復旧	倒木除去

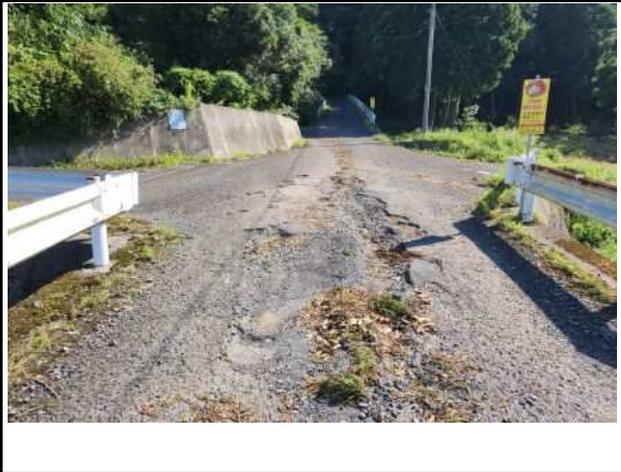
路面復旧	崩土除去	法面復旧

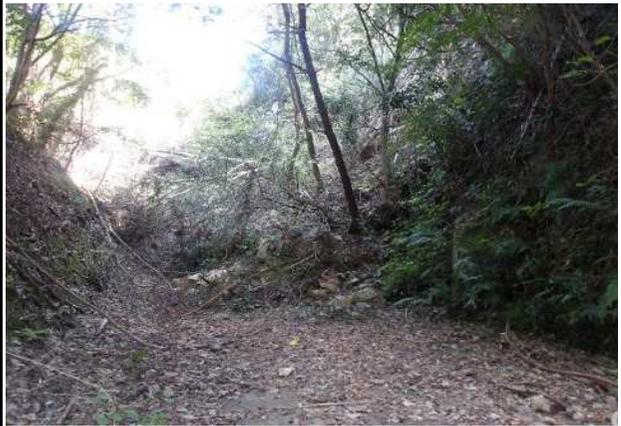
<p>崩土除去</p>	<p>倒木除去</p>	<p>法面復旧</p>			
<p>No.48</p>	<p>神殿川辺ダム線</p>	<p>No.49</p>	<p>準用河川 大久保川</p>	<p>No.50</p>	<p>準用河川 宮田川</p>

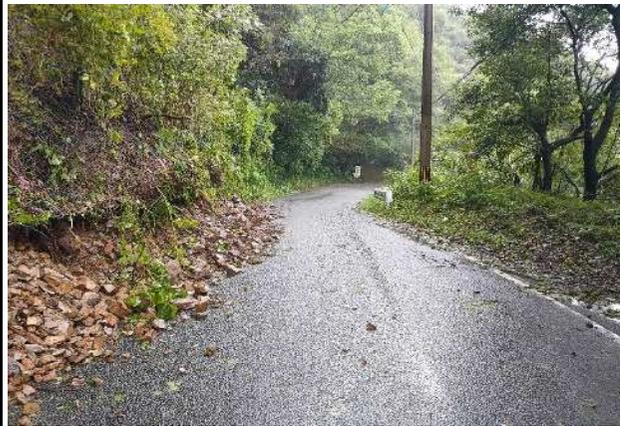
<p>崩土除去</p>	<p>倒木除去</p>	<p>倒木除去</p>

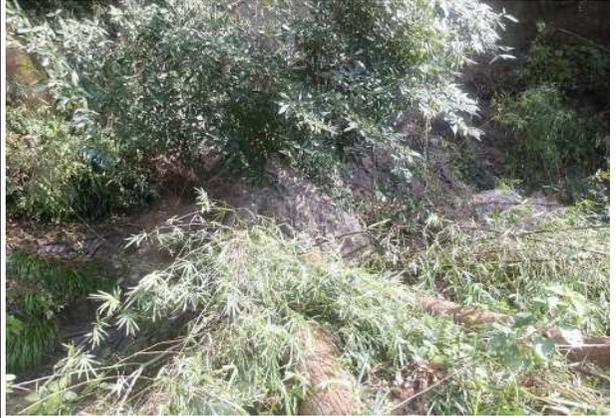
No.51	No.52
<p data-bbox="389 188 607 215">準用河川 桑水流川</p>

<p data-bbox="1019 443 1122 467">写真貼付</p>
<p data-bbox="138 730 248 758">崩土除去</p>	<p data-bbox="763 730 1021 758">道路反射鏡倒壊(15本)</p>
