【公表用予算説明資料】

令和6年度補正予算

一般会計補正予算（第5号）

鹿児島県 南九州市

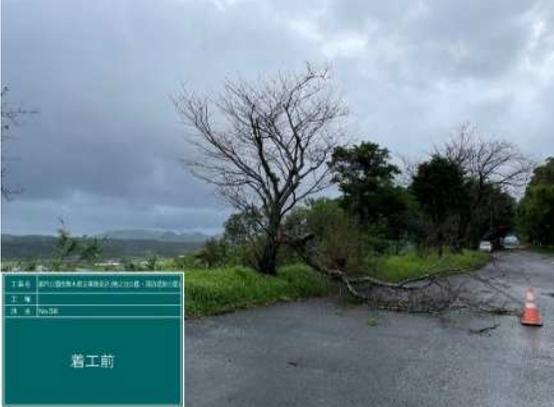
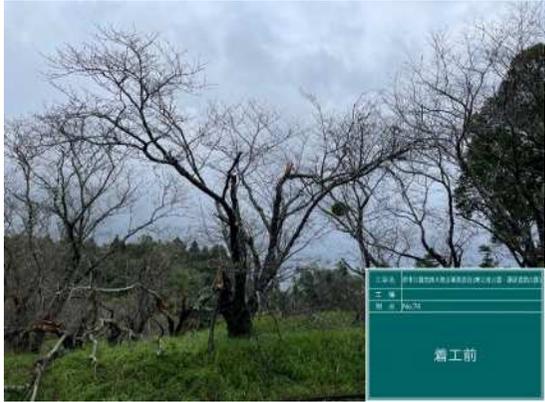
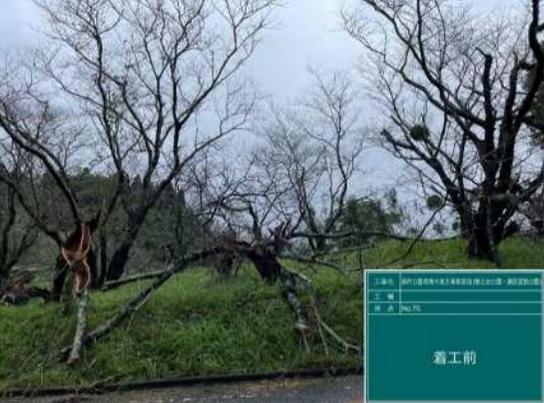
<p>No.1 諏訪運動公園</p>

<p>枝折状況</p>	<p>枝折状況</p>	<p>枝折状況</p>

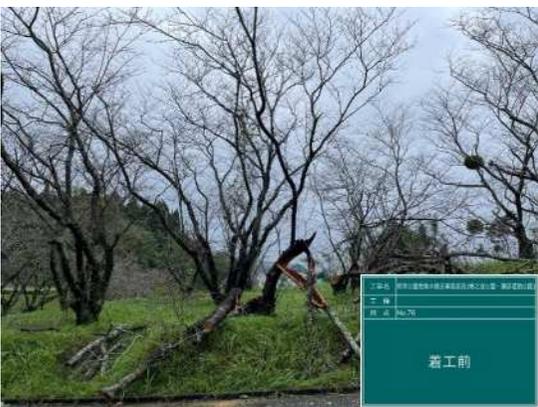
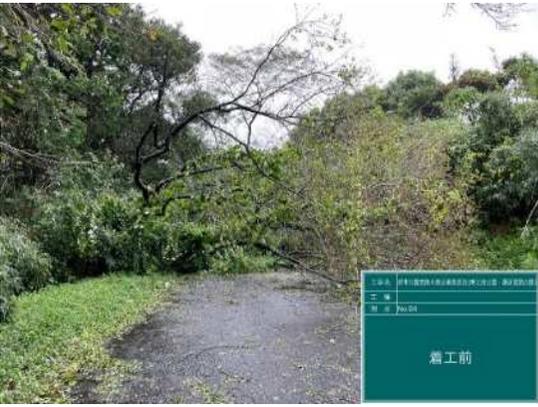
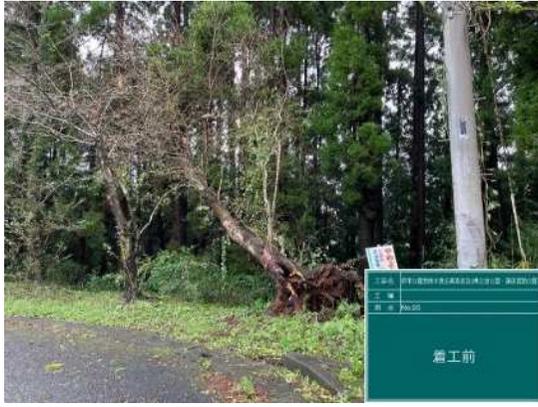
<p>No.1 諏訪運動公園</p>

<p>枝折状況</p>	<p>倒木状況</p>	<p>倒木状況</p>

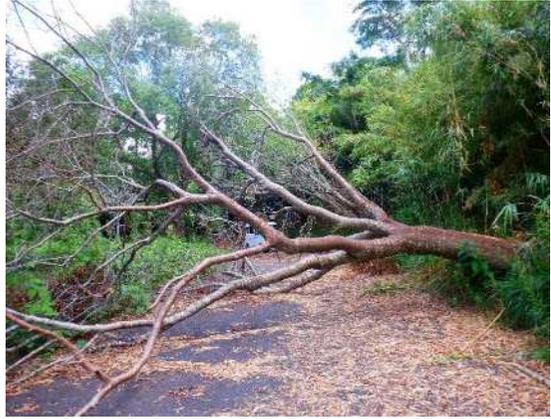
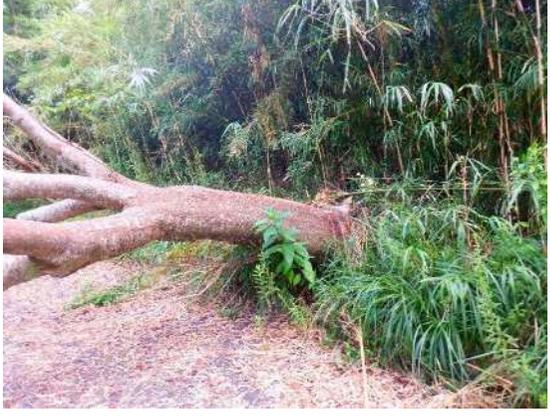
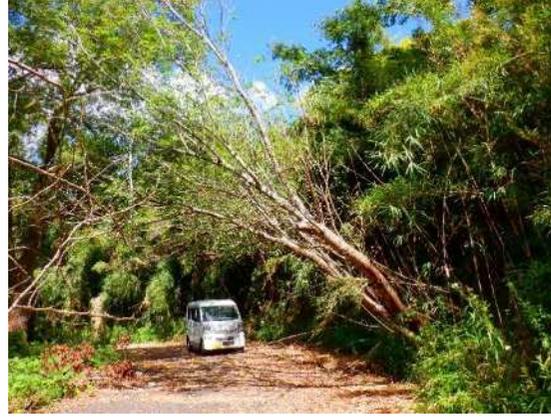
No.1 諏訪運動公園	No.1 諏訪運動公園	No.1 諏訪運動公園

倒木状況	倒木状況	倒木状況

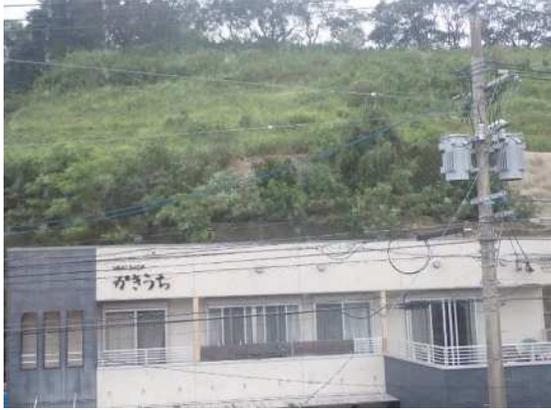
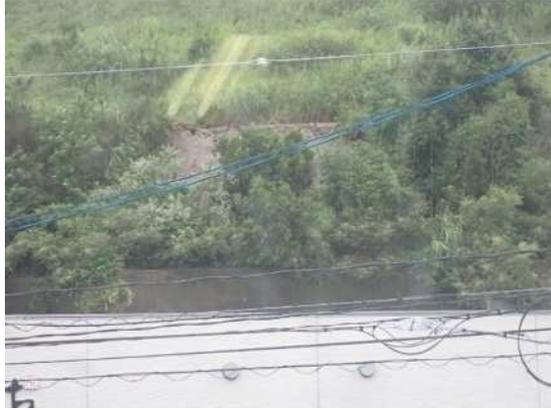
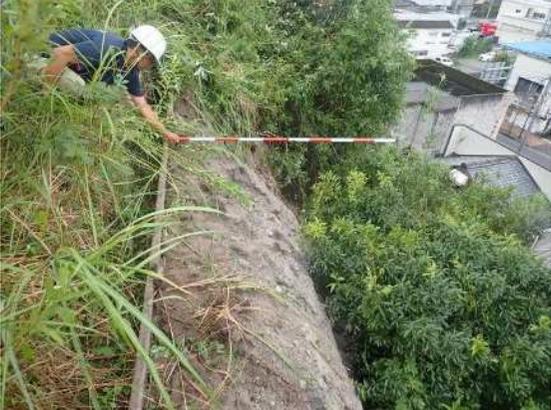
No.1 諏訪運動公園	No.1 諏訪運動公園	No.1 諏訪運動公園

南側法面崩壊 状況 (ミートショップ かきうち裏)	南側法面崩壊 状況 (ミートショップ かきうち裏)	南側法面崩壊 状況 (ミートショップ かきうち裏)

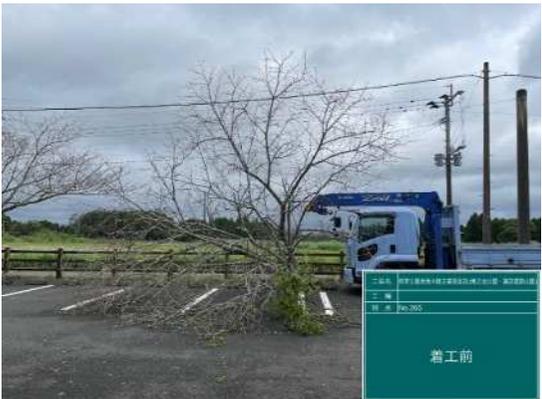
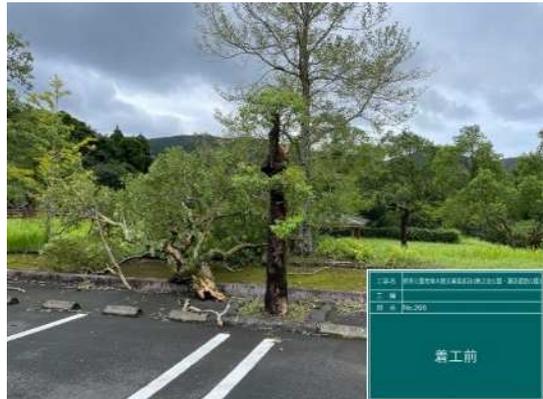
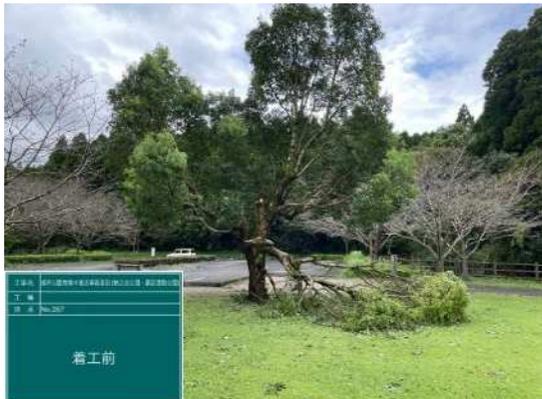
<p>No.2 塘之池公園</p>	<p>No.2 塘之池公園</p>	<p>No.2 塘之池公園</p>

<p>枝折状況</p>	<p>倒木状況</p>	<p>枝折状況</p>
<p>No.2 塘之池公園</p>	<p>No.3 岩屋公園</p>	<p>No.3 岩屋公園</p>

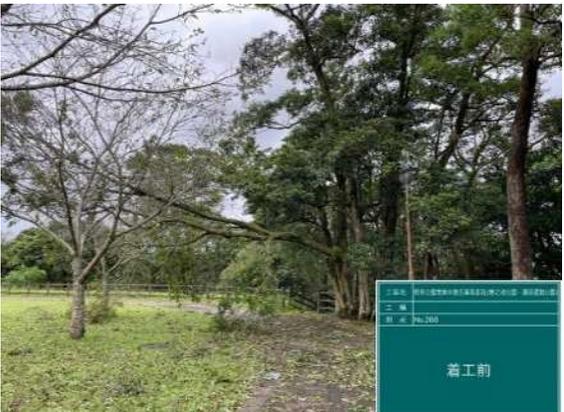
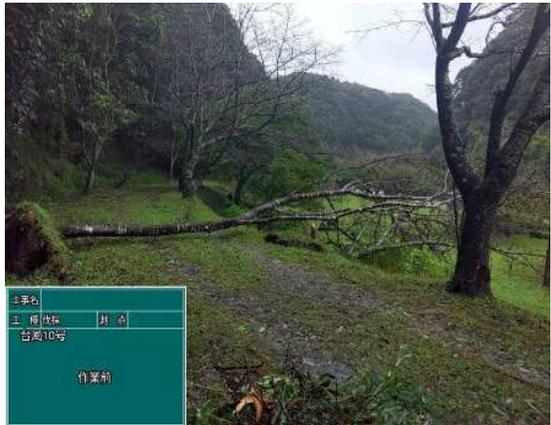
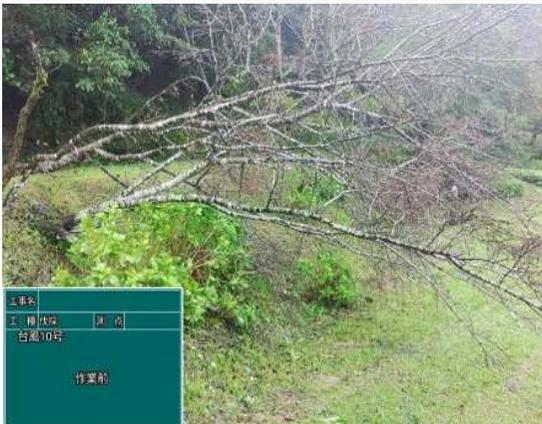
<p>枝折状況</p>	<p>倒木状況</p>	<p>倒木状況</p>

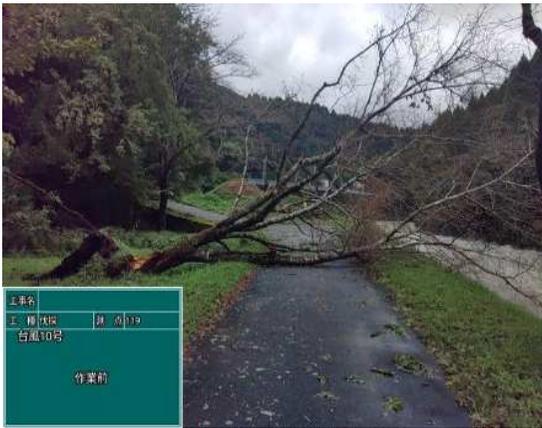
<p>工事名 工種 伐倒 測 点 台風10号 作業前</p>	<p>No.3 岩屋公園</p>

<p>工事名 工種 伐倒 測 点 台風10号 作業前</p>
<p>倒木状況</p>	<p>枝折状況</p>	<p>倒木状況</p>

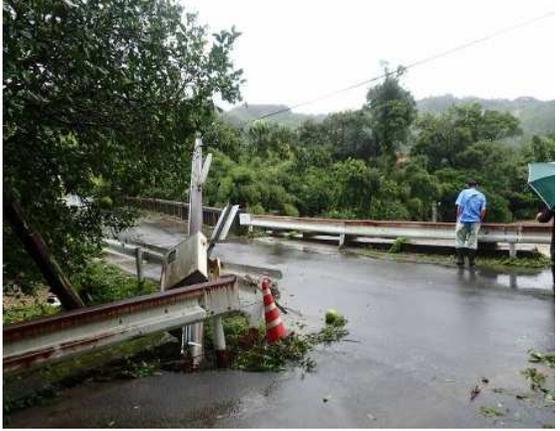
<p>No.3 岩屋公園</p>

<p>枝折状況</p>	<p>精魂水近く 被災状況</p>	<p>精魂水近く 電柱倒状況 (市道側に倒れている。)</p>

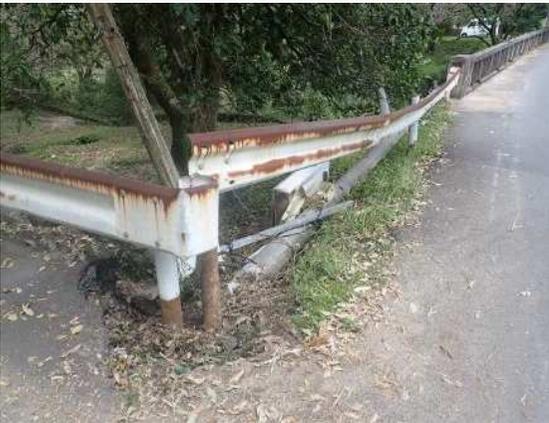
<p>精魂水近く 電柱倒状況 (市道側に倒れている。)</p>	<p>精魂水近く 路肩決壊状況</p>	<p>精魂水近く 電柱倒状況 (電柱移設後)</p>
<p>No.3 岩屋公園</p>

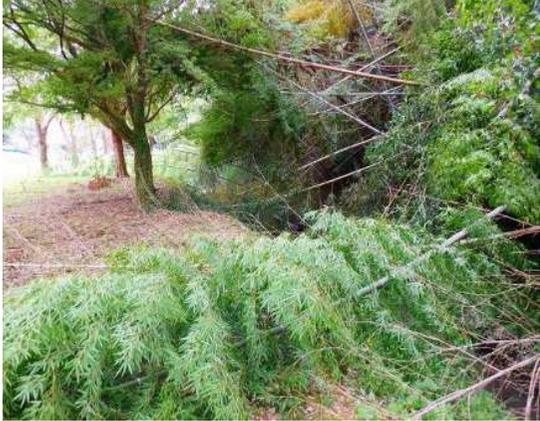
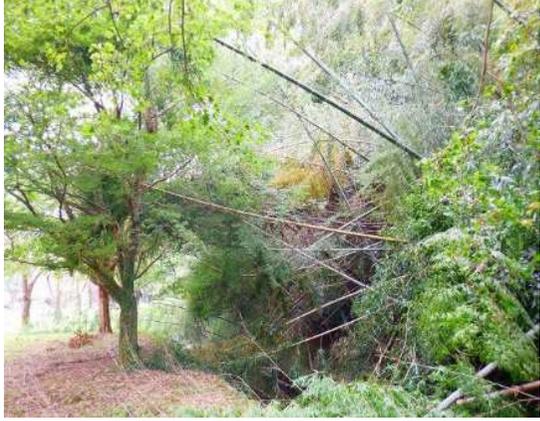
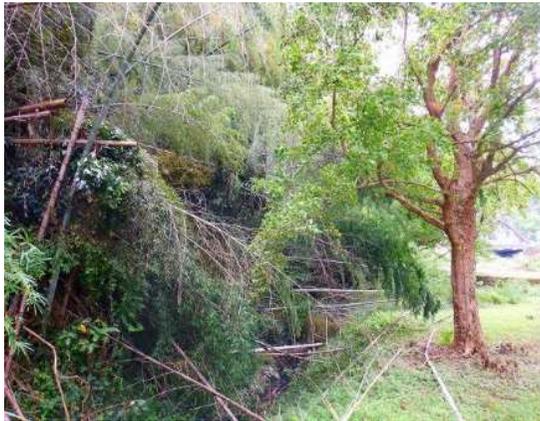
No.3 岩屋公園	No.3 岩屋公園	No.3 岩屋公園

公園北側 用水路沿い 倒木(竹)状況	公園北側 用水路沿い 倒木(竹)状況	公園北側 用水路沿い 倒木(竹)状況

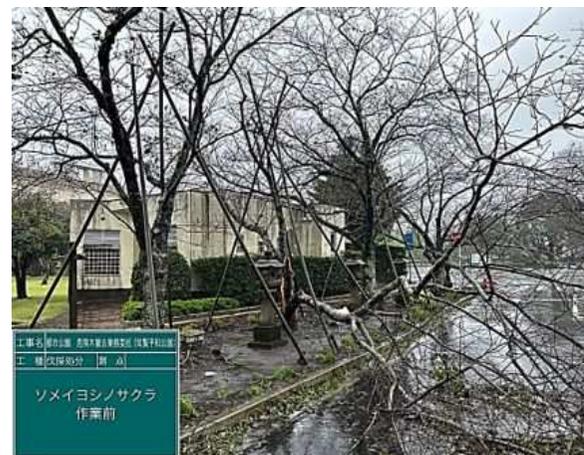
<p>桜並木 枝折状況</p>	<p>桜並木 倒木状況</p>	<p>桜並木 枝折状況</p>
<p>No.4 知覧平和公園</p>

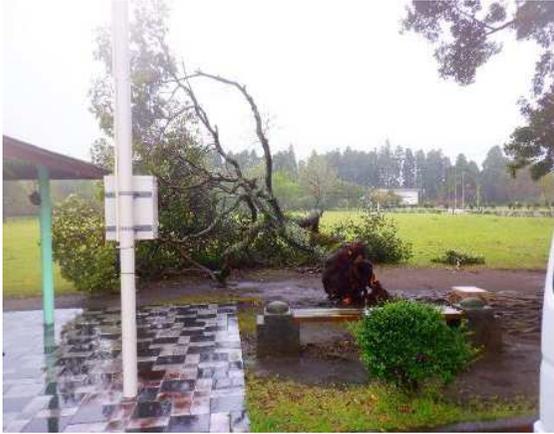
<p>No.4 知覧平和公園</p>

<p>桜並木 枝折状況</p>	<p>文化会館横 枝折状況</p>	<p>文化会館横 枝折状況</p>

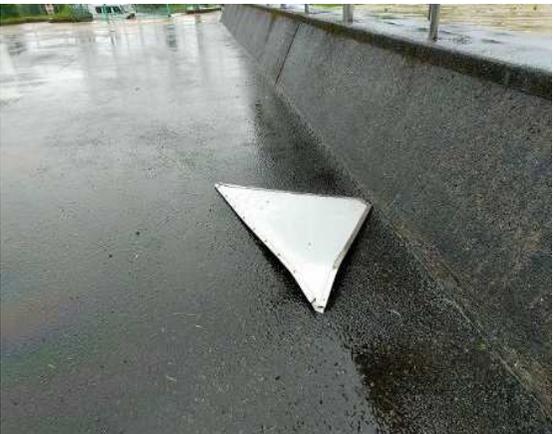
<p>ゲートボール場 倒木状況</p>	<p>多目的球場横 倒木状況</p>	<p>サッカー場 観客席 屋根破損</p>
<p>No.4 知覧平和公園</p>

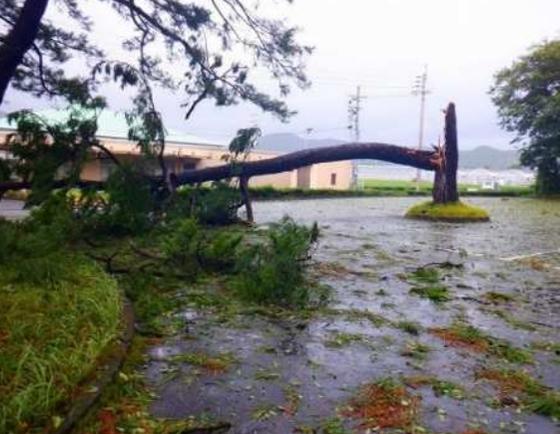
<p>No.5 顕娃運動公園</p>

<p>サッカー場 観客席 屋根破損</p>	<p>サッカー場 観客席 屋根破損</p>	<p>倒木状況</p>

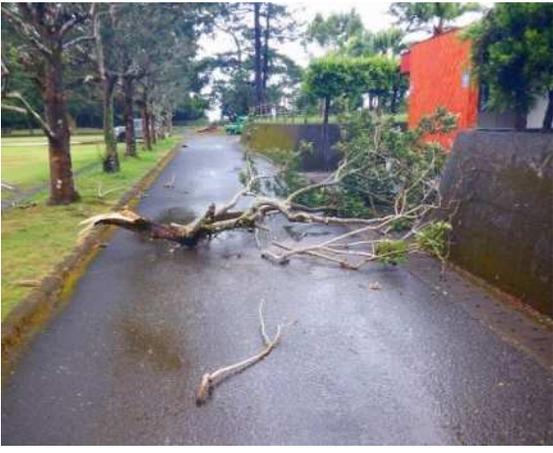
No.5 顛娃運動公園	No.5 顛娃運動公園	No.5 顛娃運動公園

倒木状況	倒木状況	枝折状況

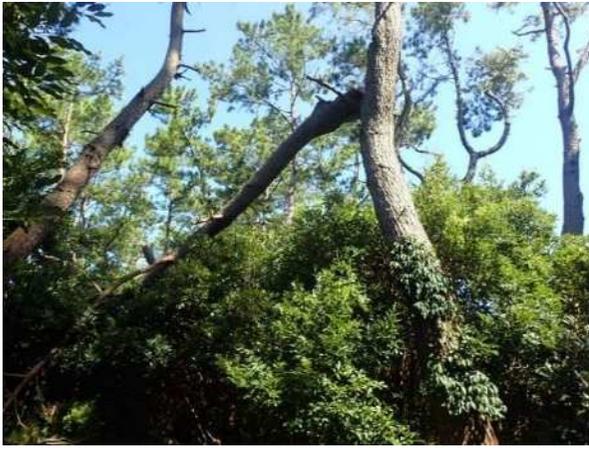
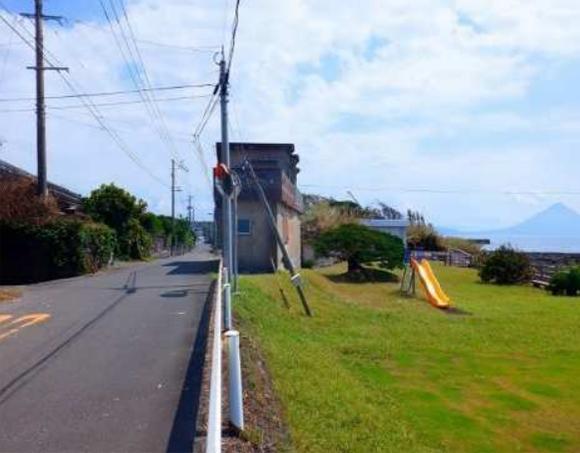
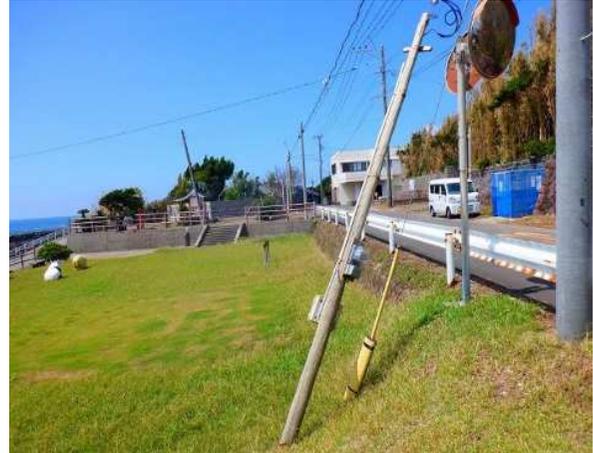
No.5 顛娃運動公園	No.6 西塩屋公園	No.6 西塩屋公園

枝折状況	引込電柱(木柱)折状況	引込電柱(木柱)折状況

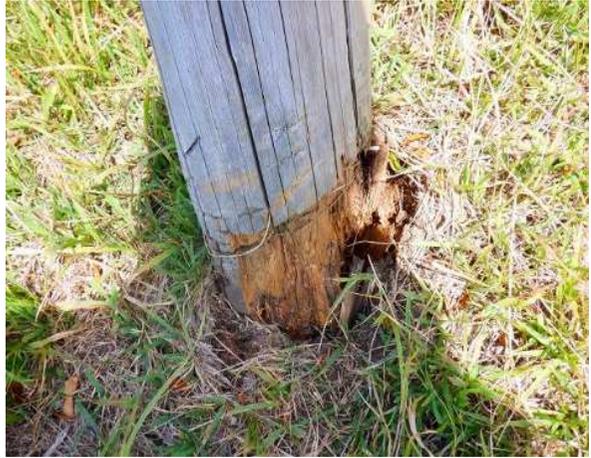
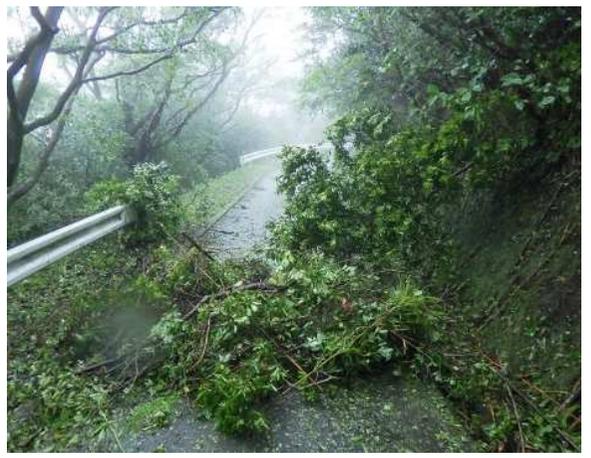
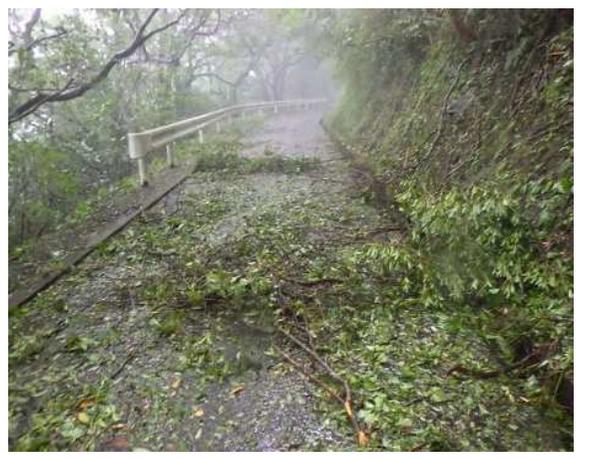
No.6 西塩屋公園	No.7 大野岳公園	No.7 大野岳公園

引込電柱(木柱)折状況	倒木状況	枝葉散乱
No.7 大野岳公園	No.7 大野岳公園	No.7 大野岳公園

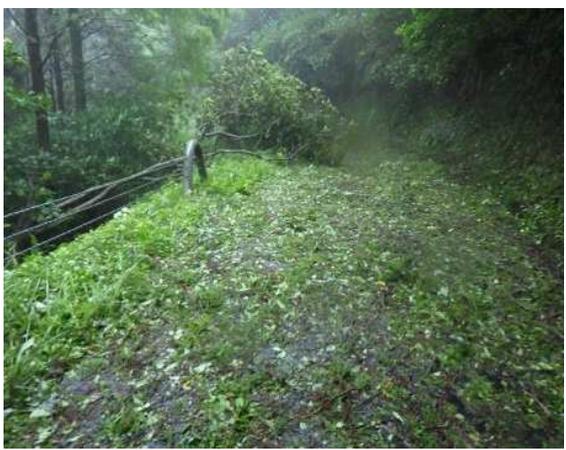
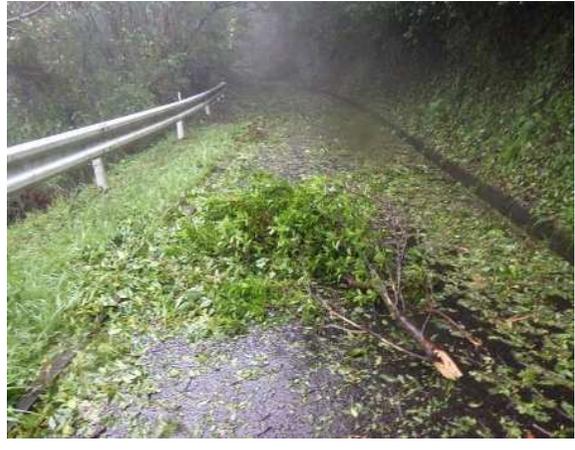
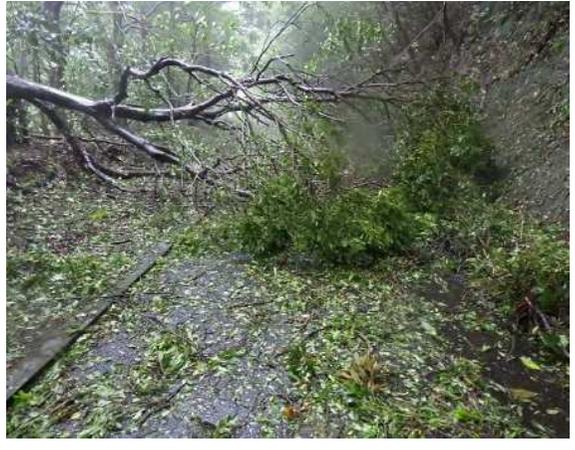
枝葉散乱	枝葉散乱	倒木状況

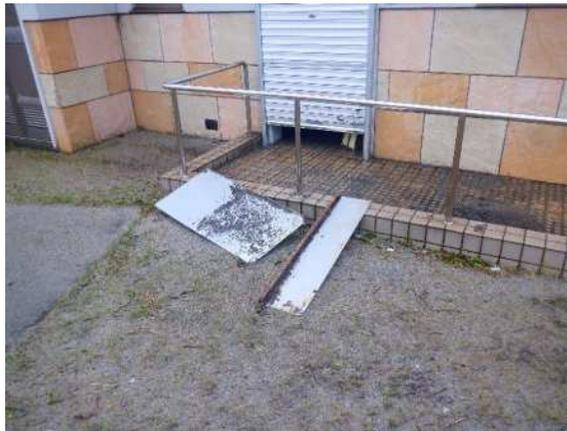
No.8 松ヶ浦シーサイドパーク	No.8 松ヶ浦シーサイドパーク	No.8 松ヶ浦シーサイドパーク

トイレシャッター破損状況	トイレシャッター破損状況	トイレシャッター破損状況

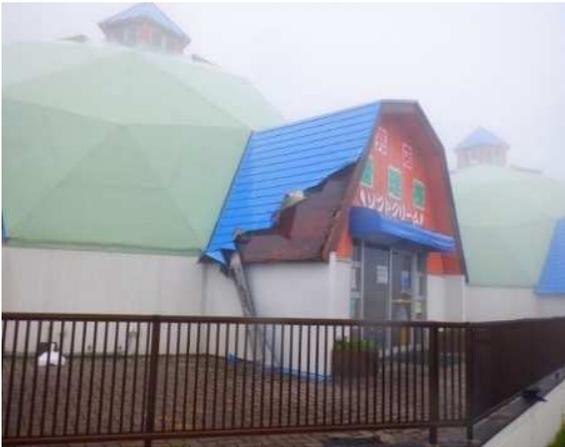
<p>No.11 アグリランドえい</p>	<p>No.11 アグリランドえい</p>

<p>管理棟屋根被災</p>	<p>管理棟屋根被災</p>

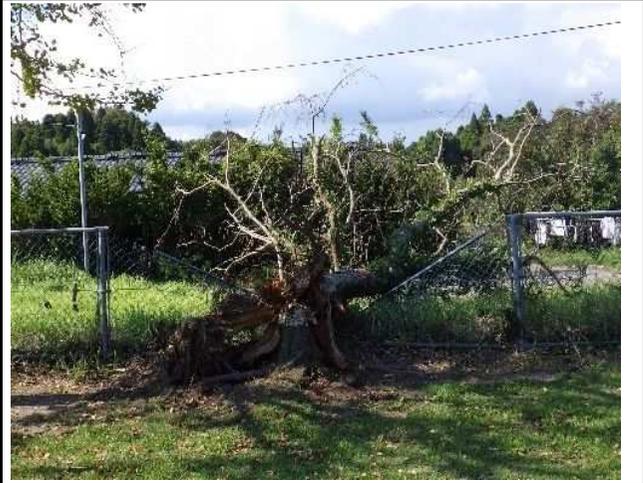
<p>校庭北側 倒木によりフェンス倒壊</p>	<p>校庭北側 大枝が折れている。立木も伐採の必要あり。(根元が緩んで斜めになっている)</p>	<p>特別教室棟奥 折れた枝を集めたもの</p>
<p>No.3 九玉小学校</p>	<p>No.3 九玉小学校</p>	<p>No.3 九玉小学校</p>

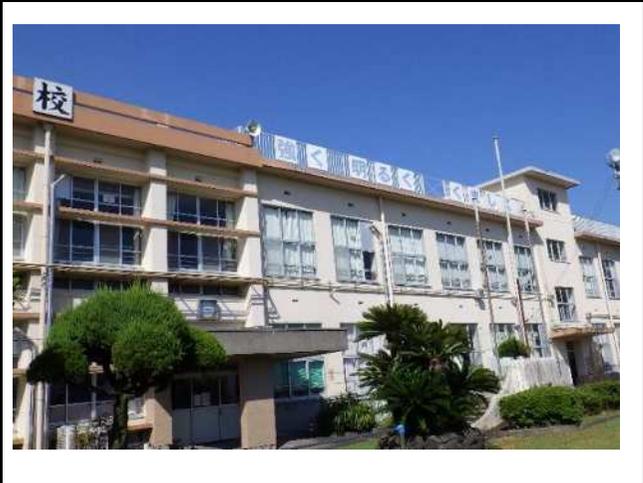
<p>校舎屋上 屋上フェンス倒壊</p>	<p>左記 拡大</p>	<p>運動場側 正門 外灯が傾いて、倒れる危険がある。</p>

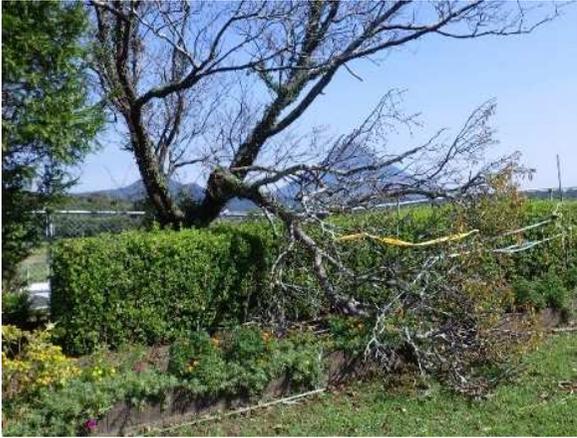
<p>校庭東側 折れた枝が大きいため搬出困難</p>	<p>校庭 ブランコ近く 折れた枝を集めたもの</p>	<p>校庭 南西側 折れた枝を集めたもの</p>
<p>No.3 九玉小学校</p>	<p>No.3 九玉小学校</p>	<p>No.4 別府小学校</p>

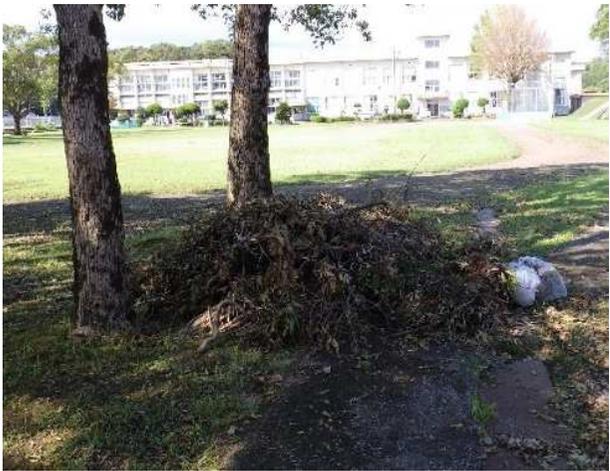
<p>校庭 正門近く 折れた枝を集めたもの</p>	<p>校庭プール近く 折れた枝を集めたもの</p>	<p>校庭 東側 倒木</p>

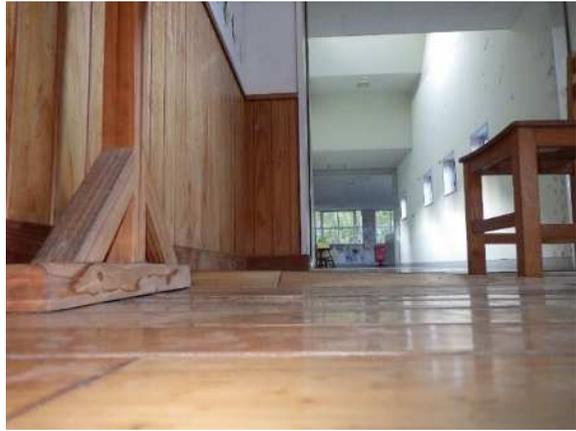
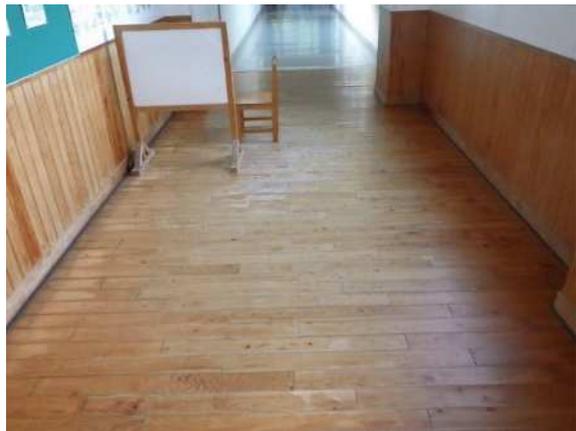
No.6 知覧小学校	No.6 知覧小学校	No.6 知覧小学校

<p>2階渡り廊下 雨漏りにより廊下の板が反ってきている。</p>	<p>2階渡り廊下 左図を横から撮影</p>	<p>2階渡り廊下 雨漏りによる水によりワックスが剥がれている。</p>

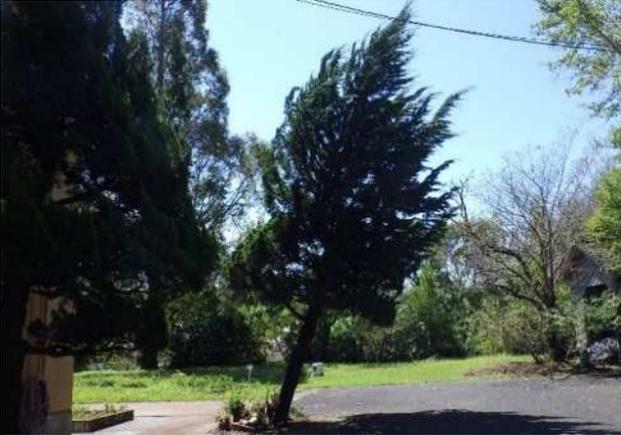
<p>校舎 西側 倒れていないが、根元が浮いている。倒木の危険。</p>	<p>プール側斜面 斜面に木が倒れている。</p>	<p>プール側斜面 途中から木が折れている。</p>
<p>No.6 知覧小学校</p>	<p>No.6 知覧小学校</p>	<p>No.6 知覧小学校</p>

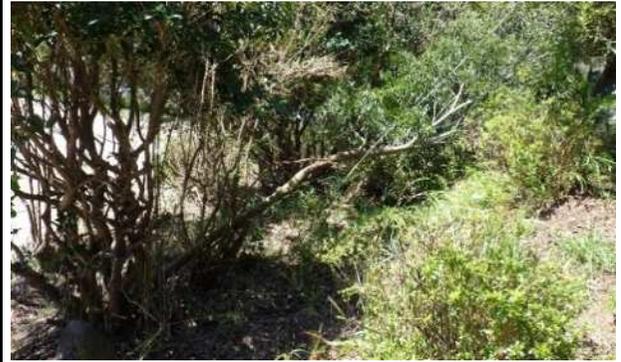
<p>校庭 北側 大枝が折れている。</p>	<p>体育館 北側 木が斜めになってきていて、体育館に近づいてきている。</p>	<p>左写真の別角度</p>

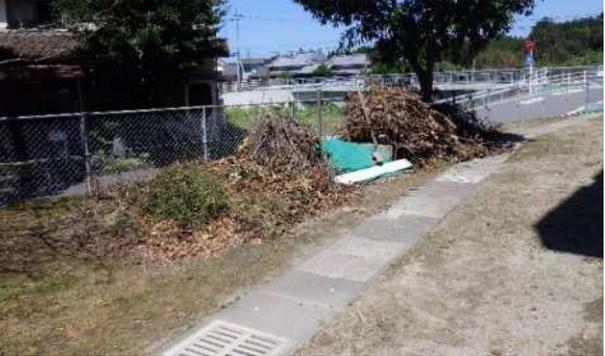
<p>校庭 西側フェンス フェンス倒壊, 倒木</p>	<p>左記 足元</p>	<p>体育館 裏 折れた枝を集めたもの</p>

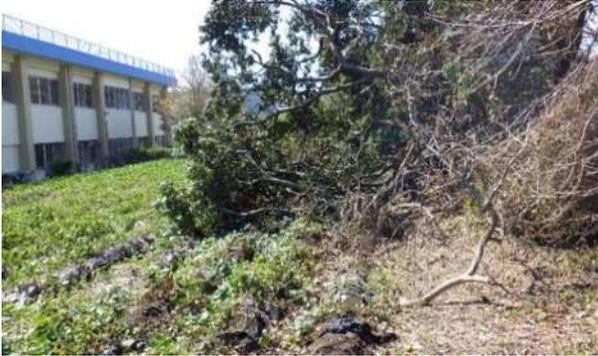
<p>校舎 北側 大枝が折れている。</p>	<p>校舎東側2階床板 漏水により劣化</p>	<p>校舎東側2階 クラック ここからの浸水</p>
<p>No.9 中福良小学校</p>	<p>No.9 中福良小学校</p>	<p>No.10 松山小学校</p>

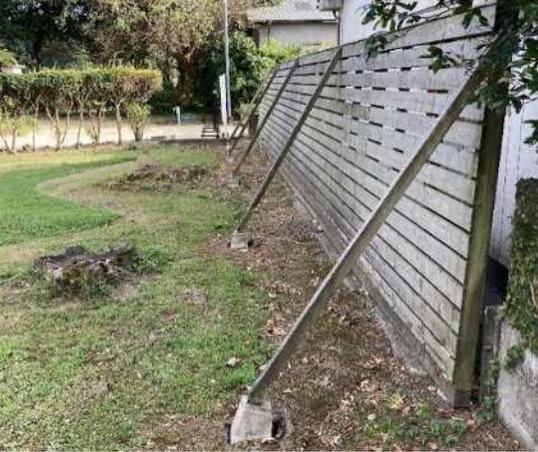
<p>西門横 民家の木によって支えられ、民家の壁にまでは倒れていない。</p>	<p>体育館 旧幼稚園側 倒木と折れた枝</p>	<p>旧幼稚園 折れた枝を集めたもの</p>

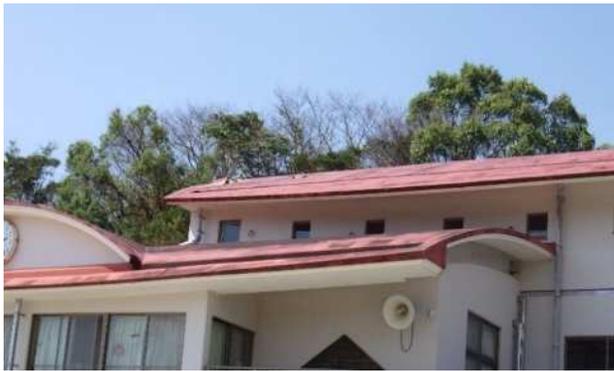
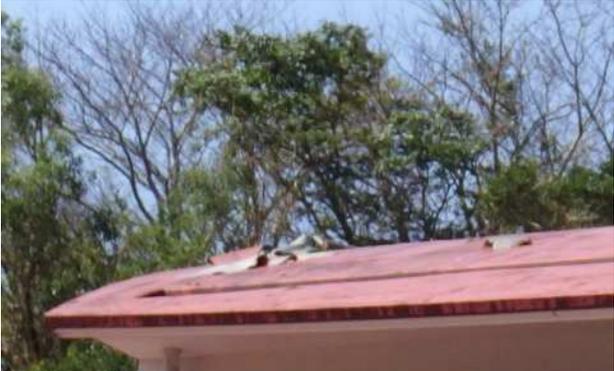
<p>中央校舎 屋根 強風により、防水シートが剥がれている。</p>	<p>左記 拡大</p>	<p>校庭 正門右側 倒木し、途中で折れた枝</p>
<p>No.11 川辺小学校</p>	<p>No.12 高田小学校</p>	<p>No.12 高田小学校</p>

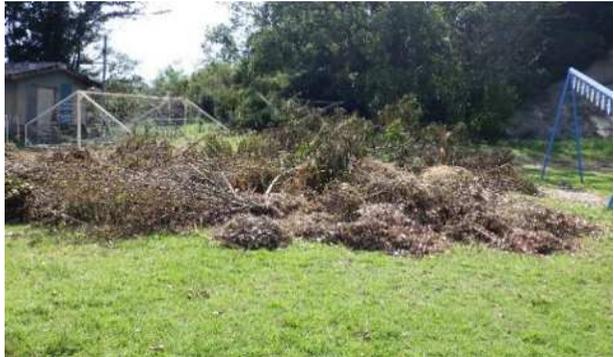
<p>校庭 西側 折れた枝を集めたもの</p>	<p>校庭 南側 農機具倉庫 入口扉 破損</p>	<p>校庭 南側 農機具倉庫 破損した入口の扉</p>

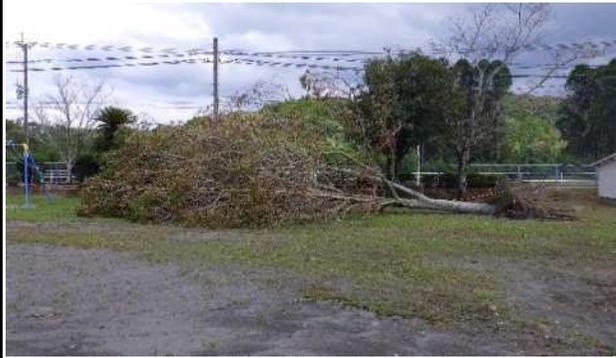
<p>校庭 東側 倒木</p>	<p>校庭 南東側 倒木</p>	<p>校庭 南東側 二股の木が左右に折れている</p>
<p>No.12 高田小学校</p>	<p>No.12 高田小学校</p>	<p>No.12 高田小学校</p>

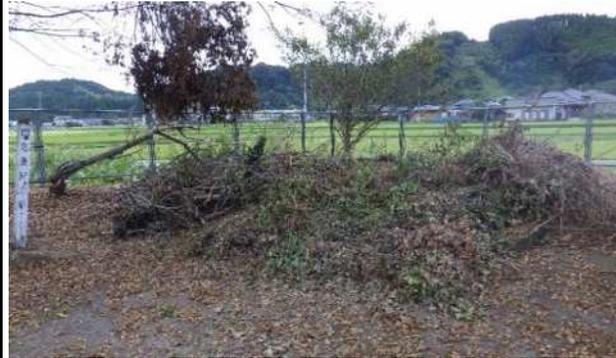
<p>校庭 南東側 倒木と折れた枝を集めたもの</p>	<p>体育館 雨水によりワックスが剥がれ、白くなっている。</p>	<p>体育館 雨水によりワックスが剥がれ、板に反りや隙間ができている。</p>

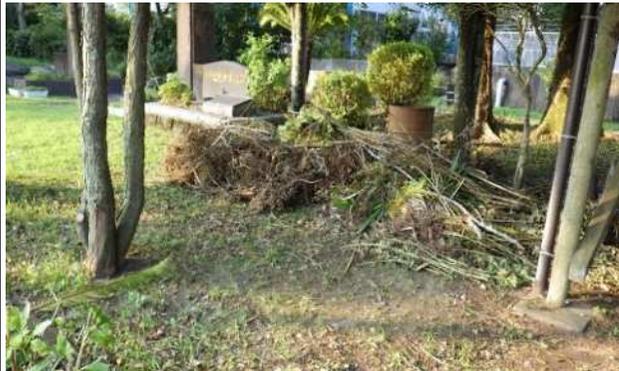
校庭 プール側 折れた枝を集めたもの	プールろ過機室 雨樋が取れている。	体育館 校庭側壁 屋外の時計が飛ばされ、外枠のみになっている。
No.15 顛娃中学校	No.16 知覧中学校	No.16 知覧中学校

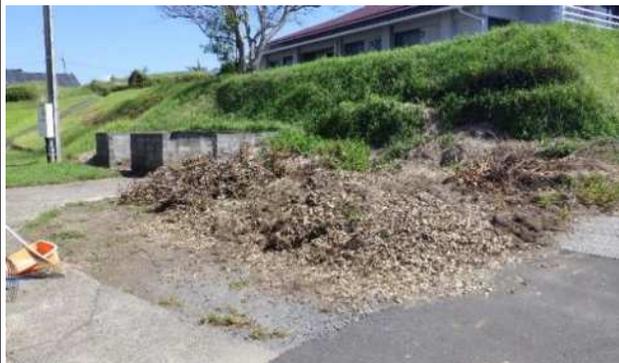
屋内運動場奥 折れた枝を集めたもの	バス車庫 天井の底が剥がれ、電動シャッターのモーターが故障により開閉ができなくなっている。	バス車庫 天井の底が剥がれ、電動シャッターのモーターが故障により開閉ができなくなっている。

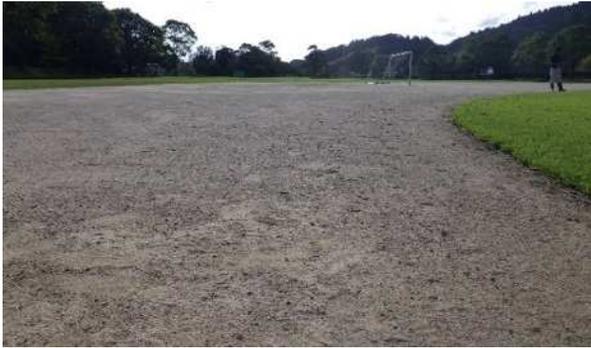
<p>グラウンド 西側 風雨により表面の砂が削られている。</p>	<p>グラウンド 西側 風雨により表面の砂が削られている。粘土質の塊や石がむき出しになっている。</p>	<p>西側 テニスコート入口 入口の柱が折れている。</p>

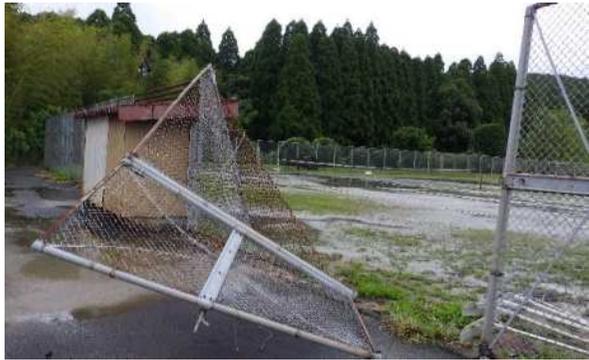
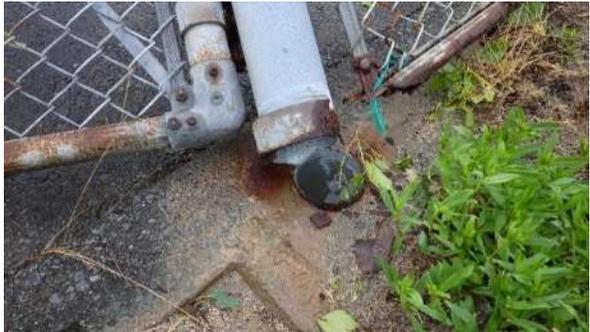
No.17 川辺中学校	No.17 川辺中学校

別角度	左記 柱拡大
